ESTAÇÃO FERROVIÁRIA DE CAMPINAS: A MÃO SOBRE O TIJOLO (1884-1920)

Dissertação apresentada ao Programa de Pós- graduação em Arquitetura e Urbanismo da Faculdade de Arquitetura, Artes e Comunicação da Universidade Estadual Paulista “Júlio de Mesquita Filho”, campus de Bauru, como requisito final para a obtenção do título de Mestre.

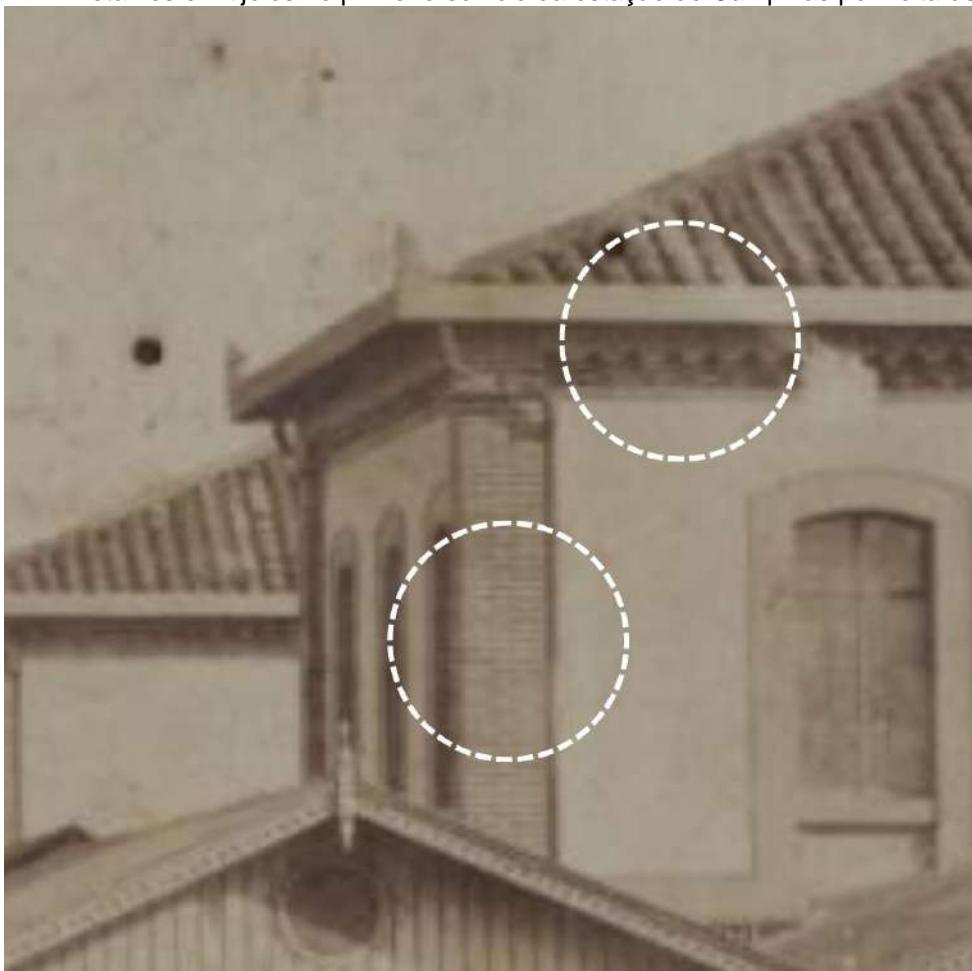
Figura 14 – Detalhes em tijolos no primeiro edifício da estação de Campinas por volta de 1875.

Como mais uma prova para reforçar o que foi averiguado nos relatórios da CPEF acerca do primeiro edifício da estação da companhia ter sido erguido em tijolos, a imagem acima expõe um detalhe que corrobora com essas constatações. É possível notar que os pilares nos extremos do corpo da edificação são de tijolo aparente, ressaltados do nível acabado das paredes de vedação, assim como os ornamentos inseridos abaixo dos beirais, coroando as paredes das fachadas, formando elementos em alto relevo com sobreposição de tijolos. Ainda que não se possa ver com total nitidez tais ornamentos, a imagem nos remete ao ornato conhecido como *dog-tooth*¹⁷, também identificado por Francisco (2007) nas oficinas da Companhia Mogiana e na

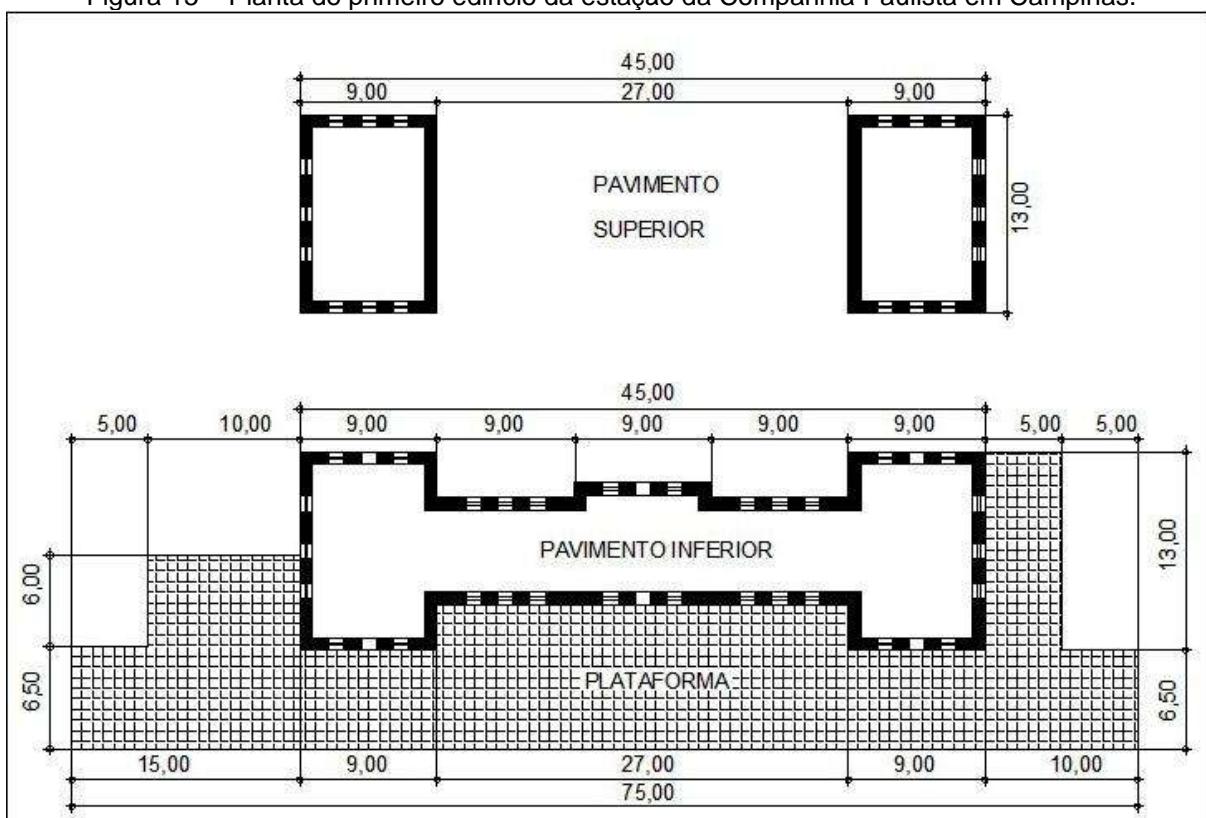
Figura 15 – Planta do primeiro edifício da estação da Companhia Paulista em Campinas.

Como as gravuras e fotos da época nos mostram, o edifício apresentava dois pavimentos e possuía uma estrutura simétrica, composta por um corpo central e dois volumes laterais maiores. A partir do trabalho de Móz (2023) a edificação pode ser definida dessa forma:

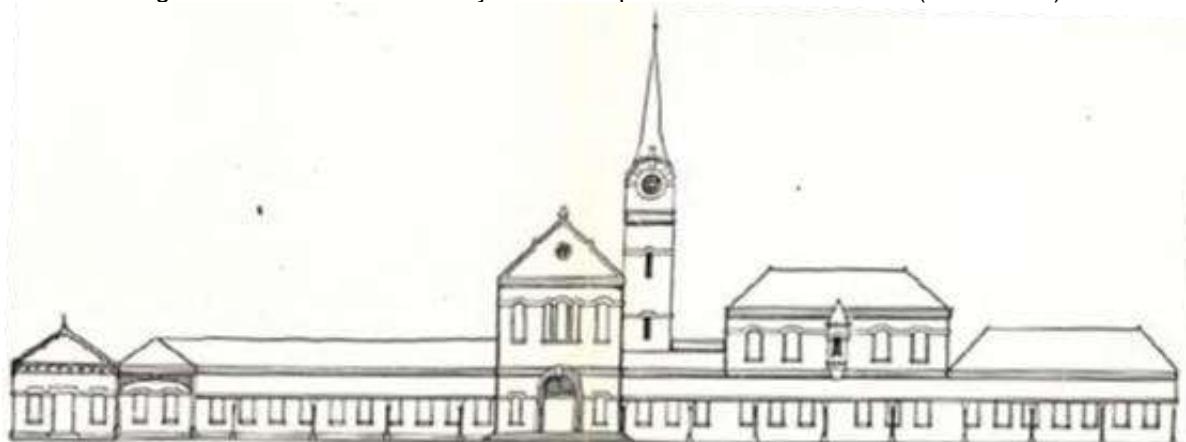
Figura 18 – Fachada da estação em sua primeira fase construtiva (1884-1910).

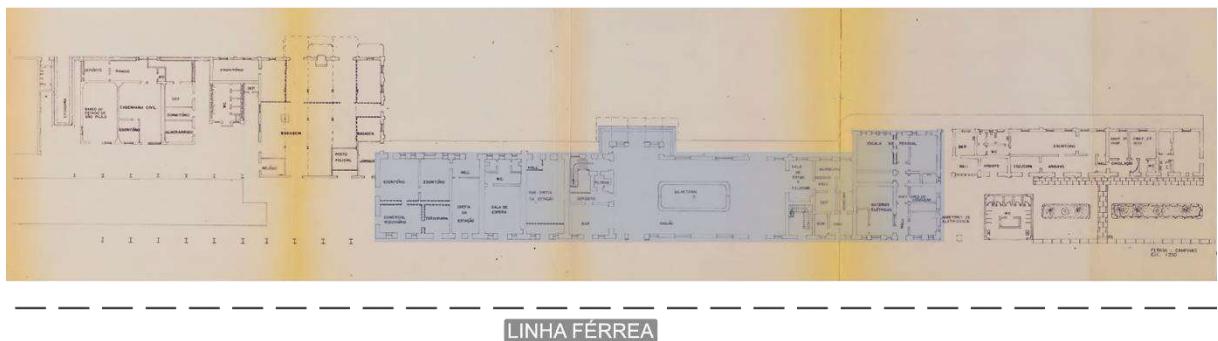
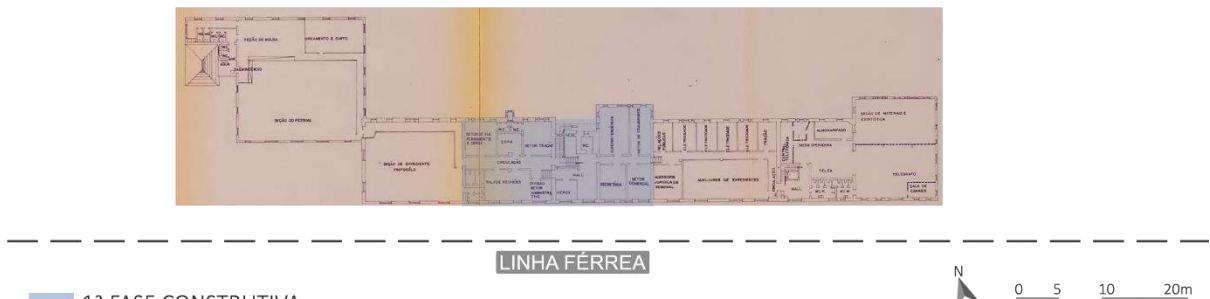
PLANTA TÉRREO

PLANTA PAVIMENTO SUPERIOR

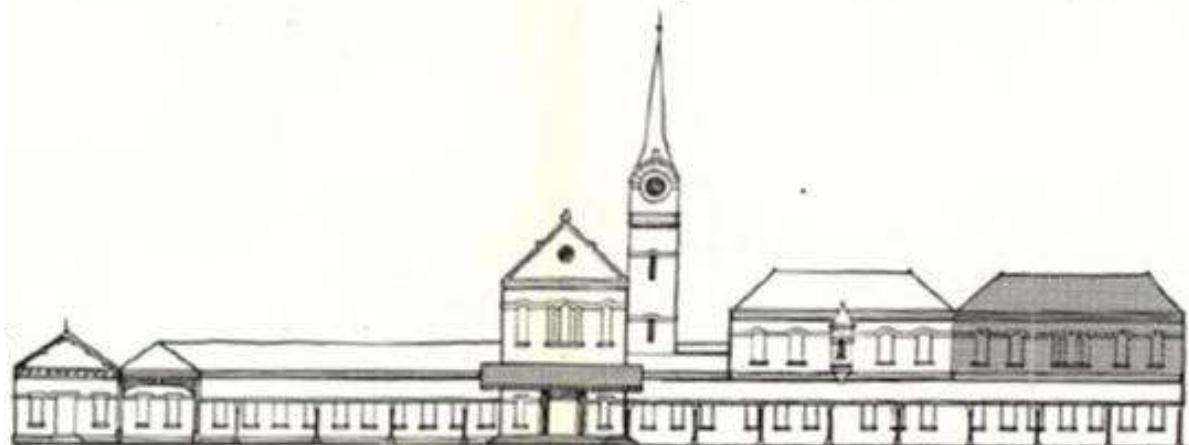
Figura 22 – Fachada da estação em sua segunda fase construtiva (1910-1915).

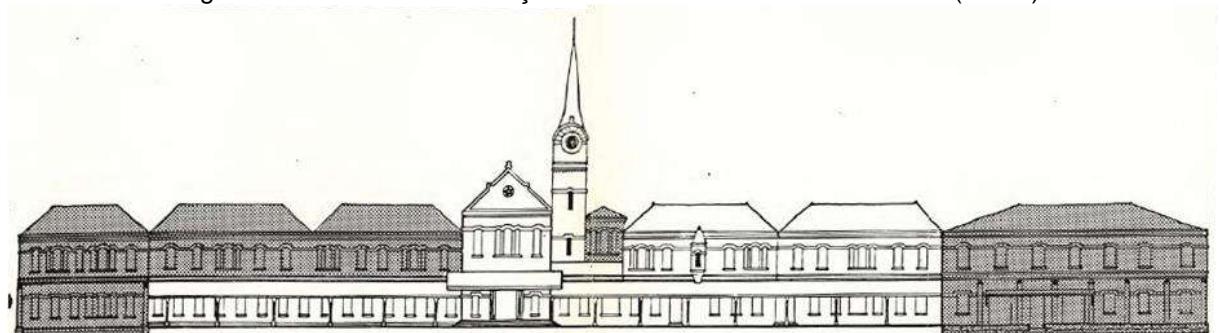
Figura 25 – Fachada da estação em sua terceira fase construtiva (1920-).

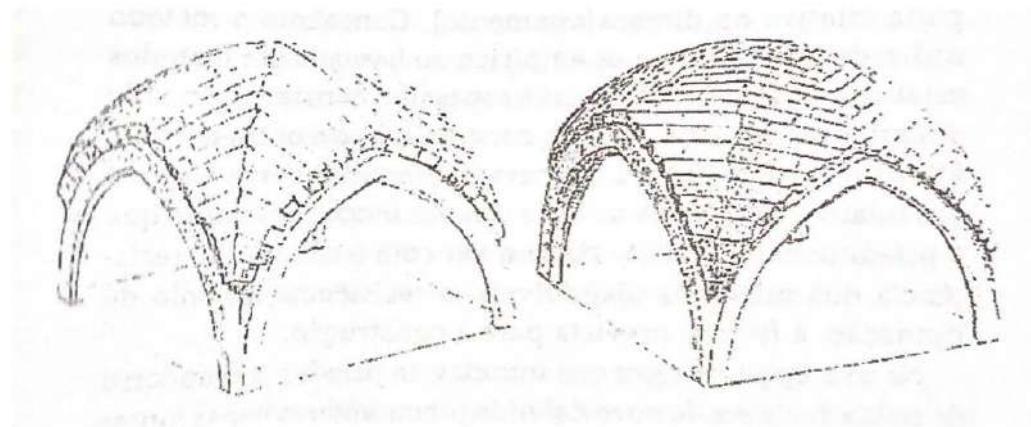
Figura 28 - Aparelho por fiadas para abóbada em pedra.

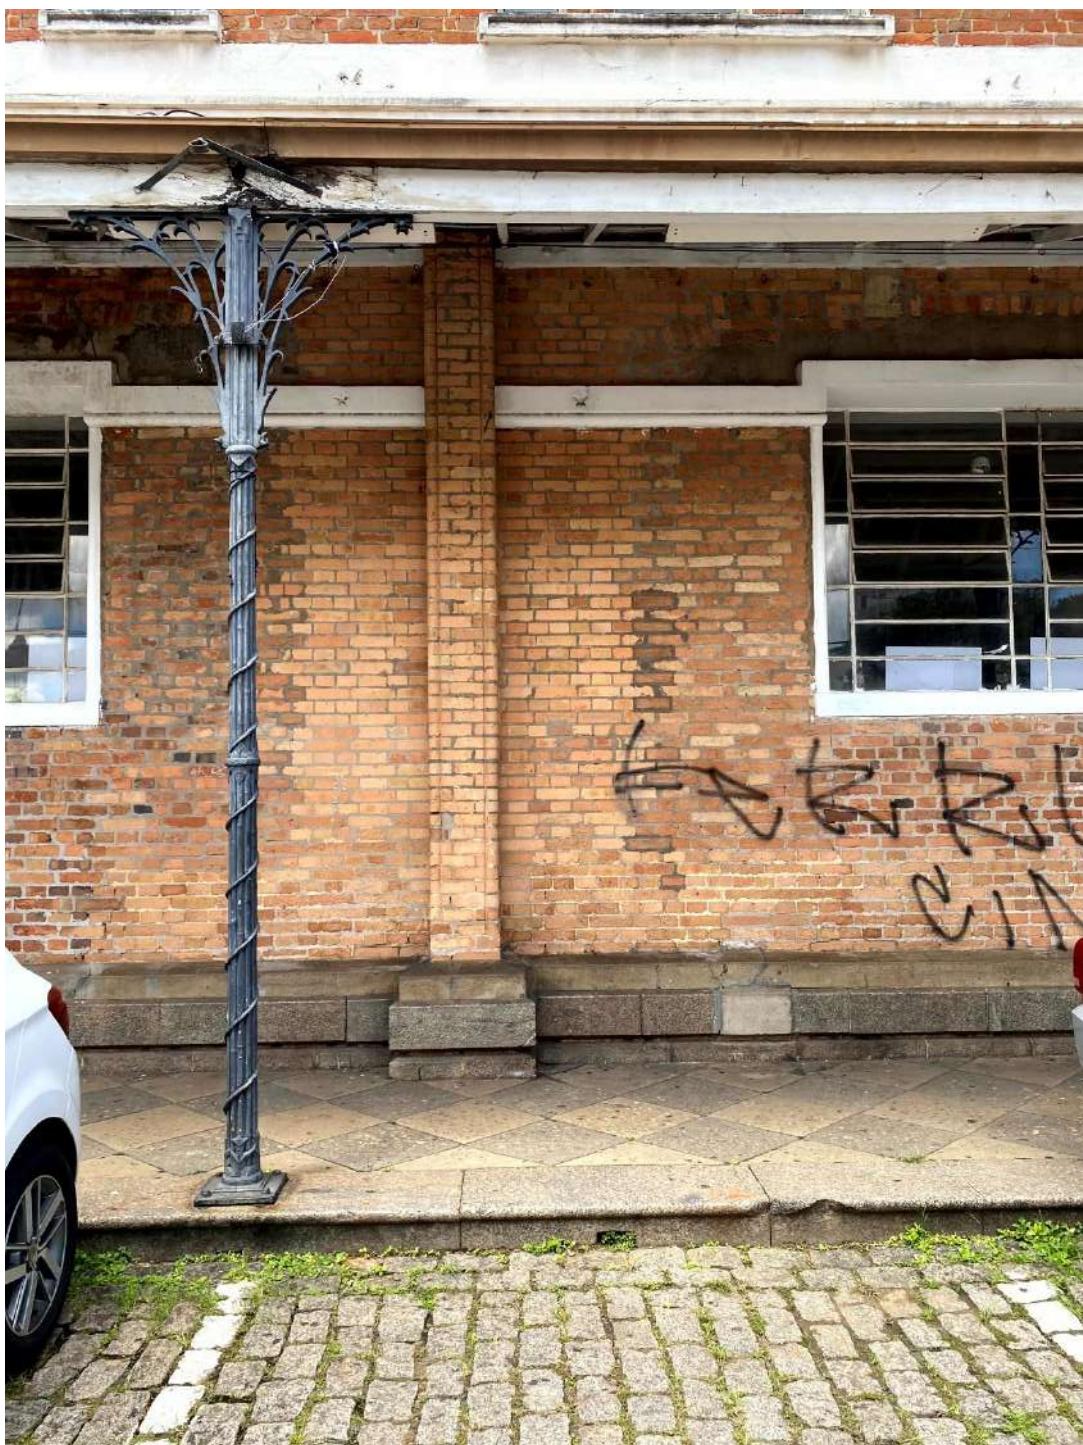
Figura 33 – Pedras presentes no alicerce e calçamento da fachada principal do edifício.

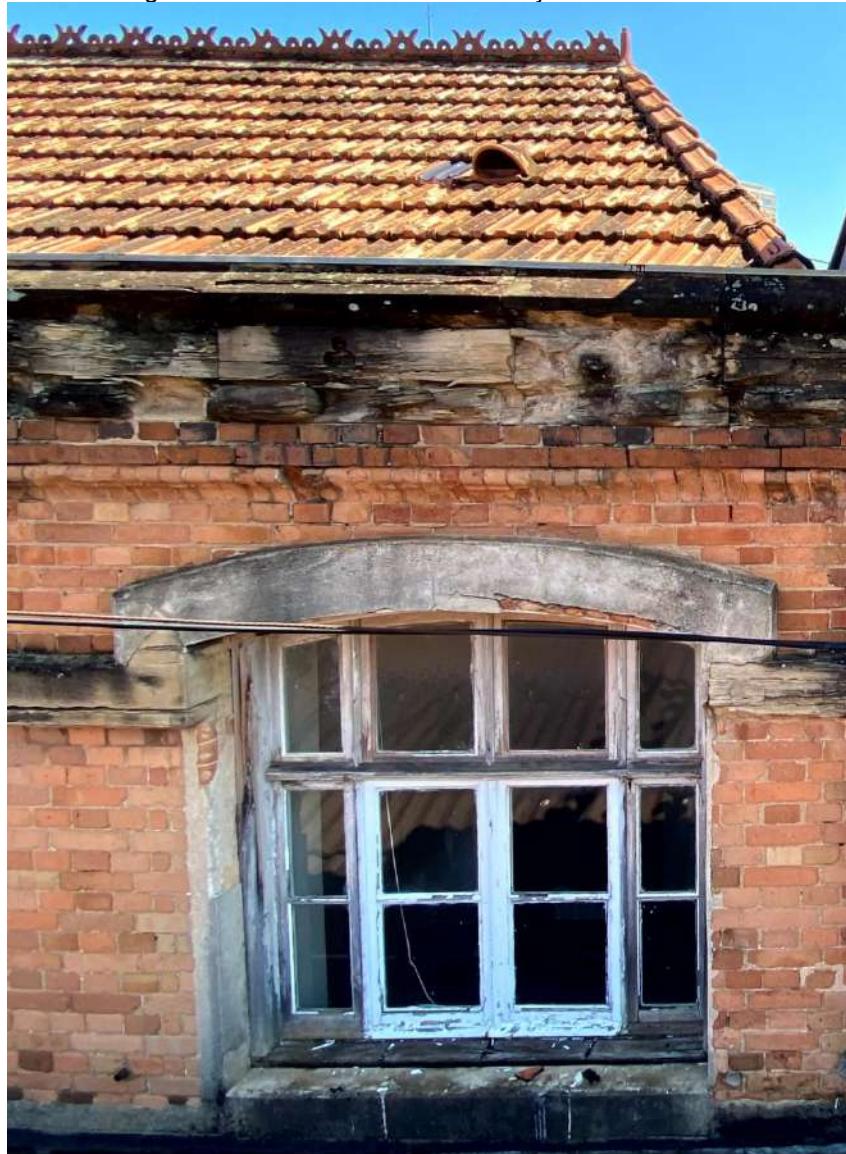
apresenta o calcário no acabamento da cornija da edificação e no coroamento das janelas, e por apresentar certo grau de degradação, sua identificação se faz mais clara, principalmente ao identificarmos sua textura porosa e em lascas.

Figura 35 – Ornamentos da edificação em calcáreo.

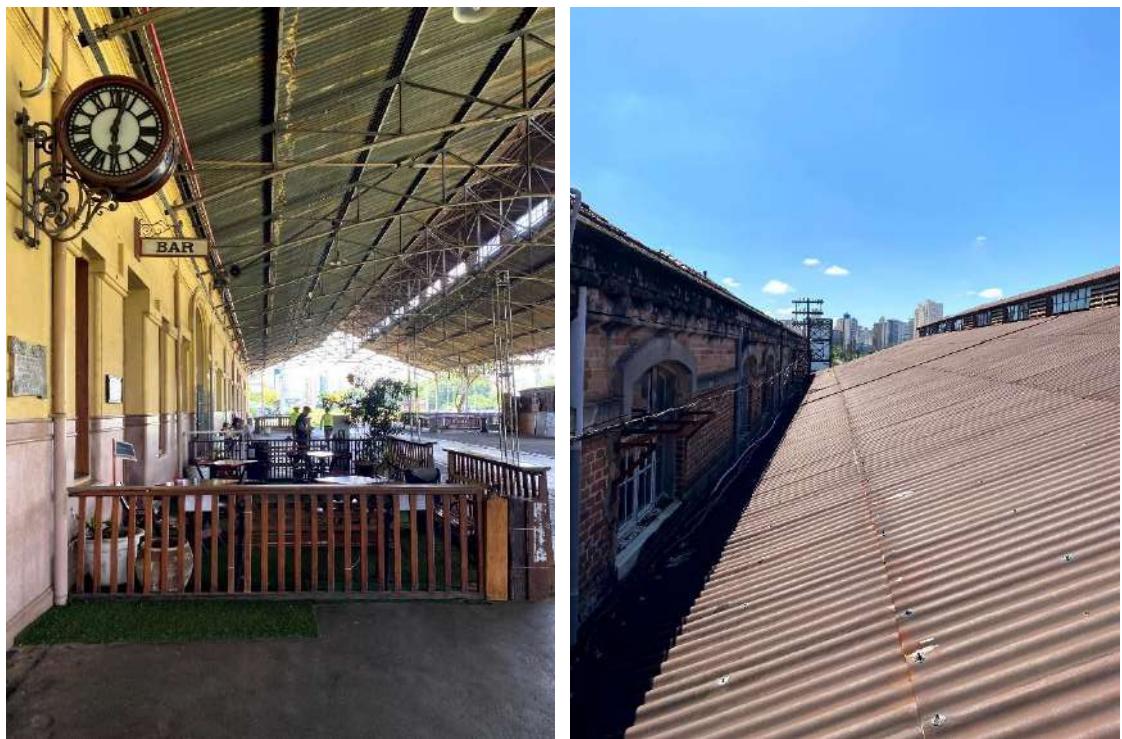
Figura 37 e 38 – Estrutura metálica da plataforma de embarque e cobertura metálica, respectivamente.

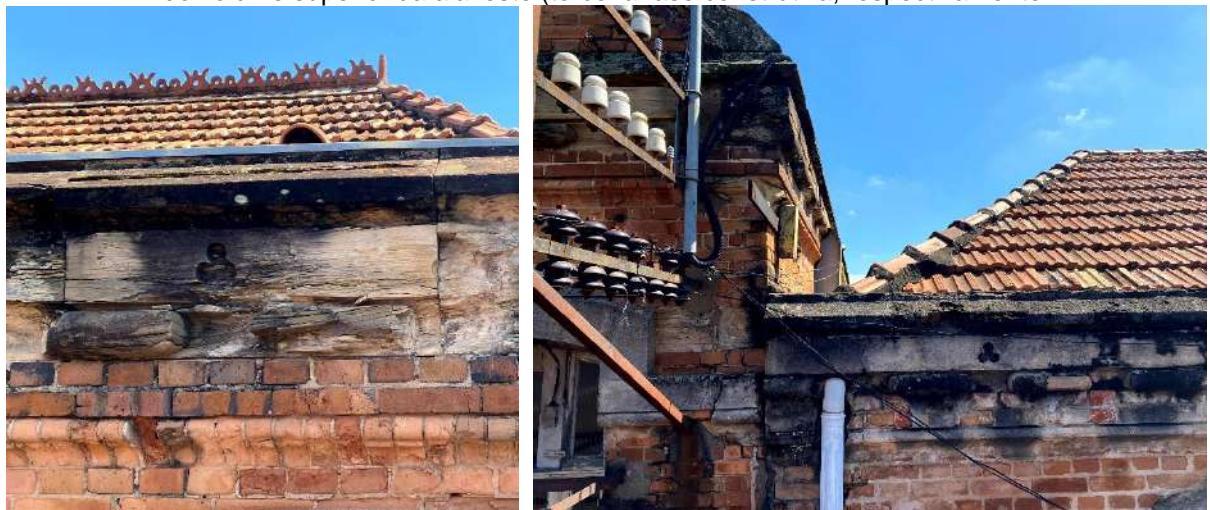
Figura 39 e 40 – Cobertura do volume superior da ala oeste (primeira fase construtiva), e cobertura do volume superior da ala leste (terceira fase construtiva, respectivamente.

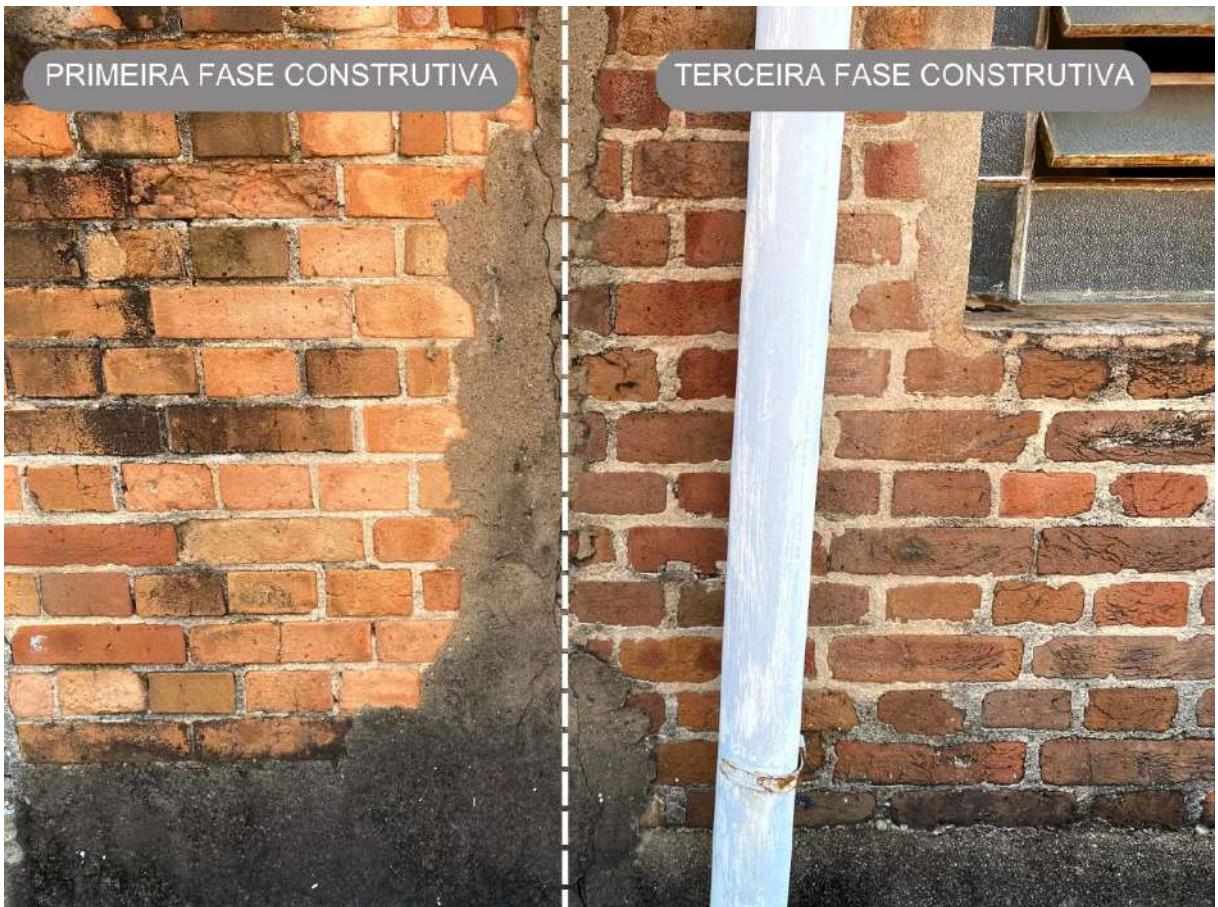
Figura 43 – Detalhe dos tijolos utilizados na primeira e terceira fase construtiva do edifício da antiga estação da CPEF em Campinas.

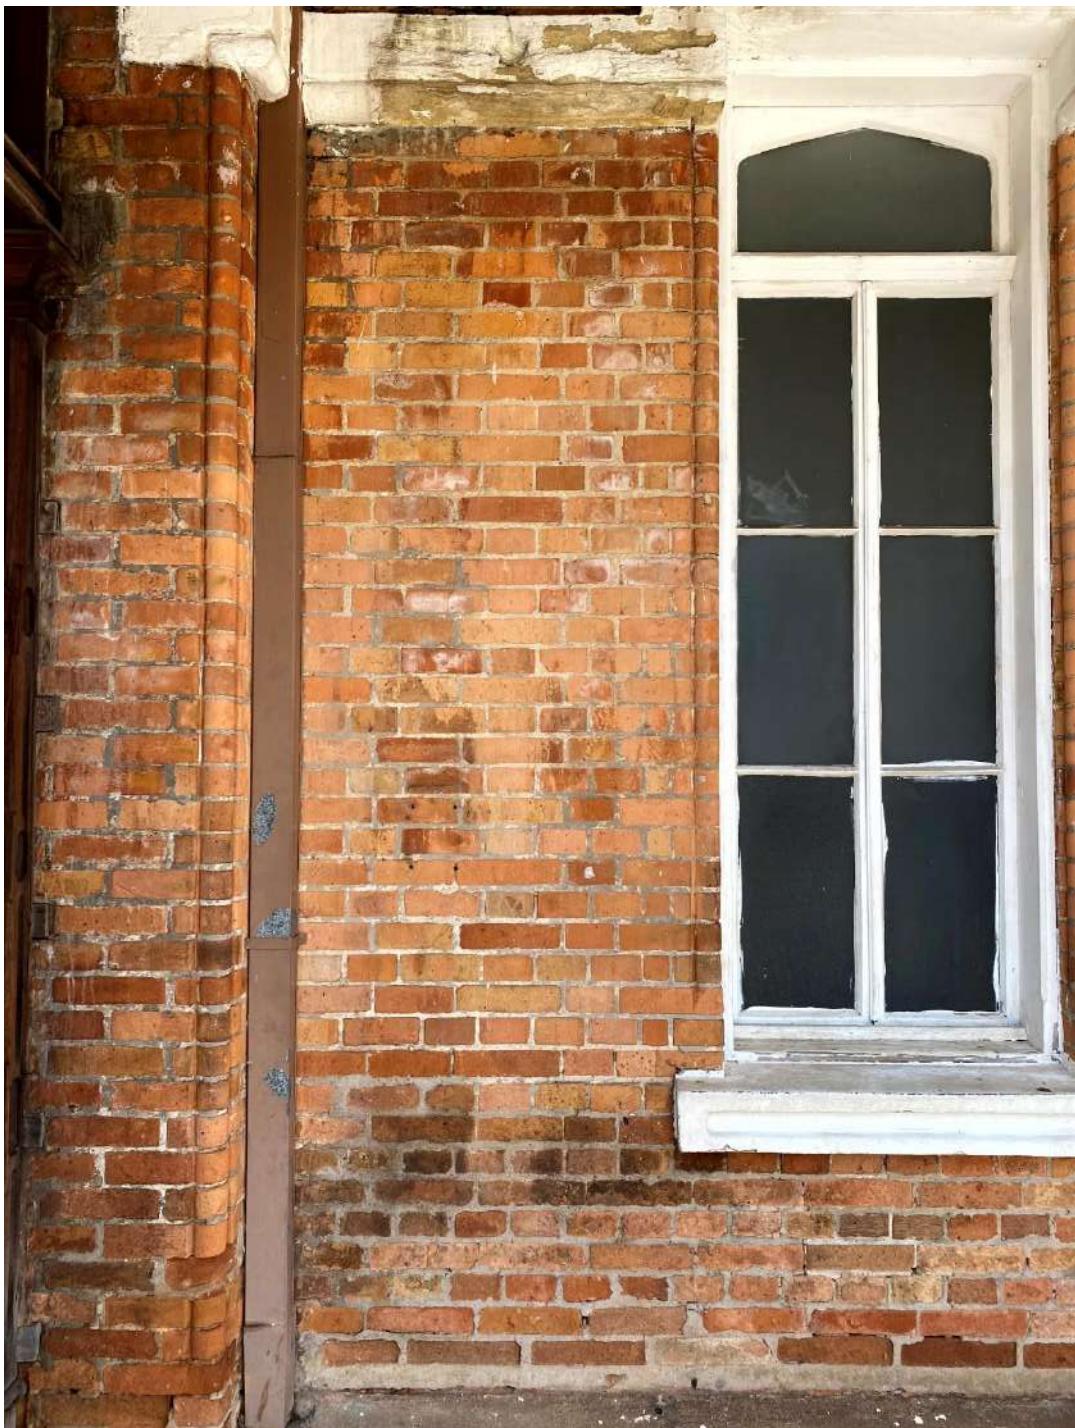
Figura 44 – Parede mestra da fachada frontal da edificação (primeira fase construtiva).

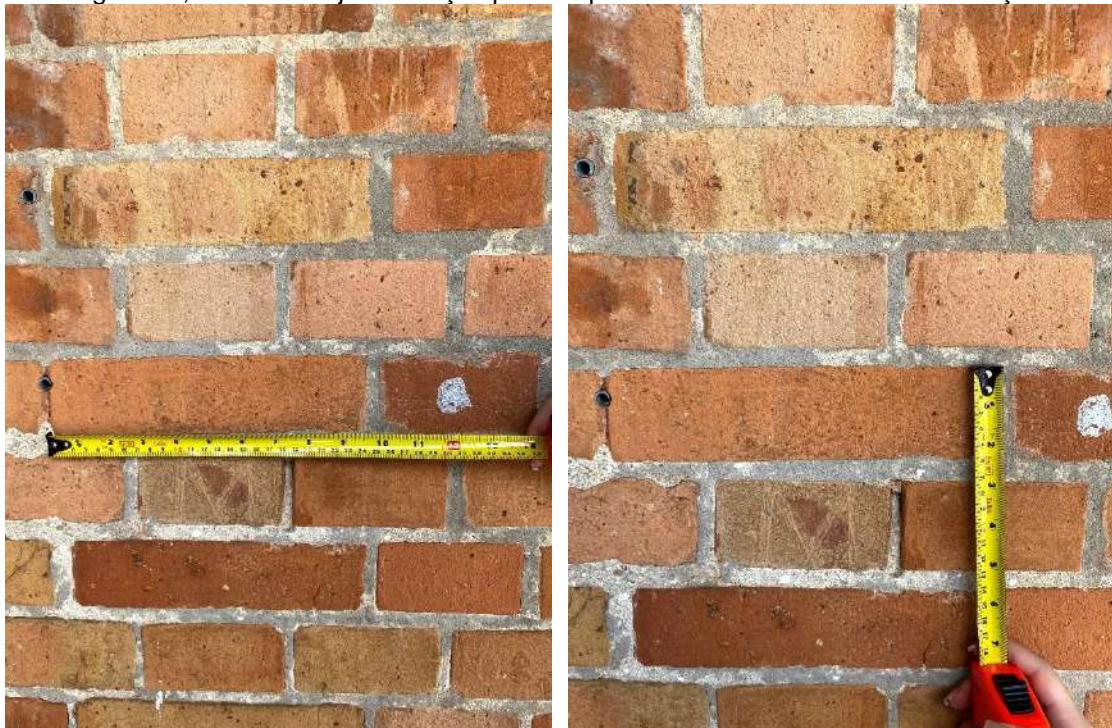
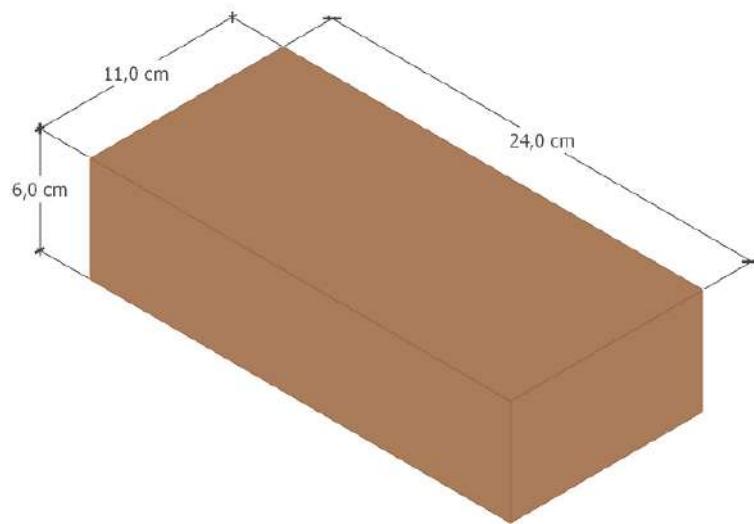
Figura 45, 46 e 47 – Tijolo maciço tipo 1 da primeira fase construtiva da edificação.

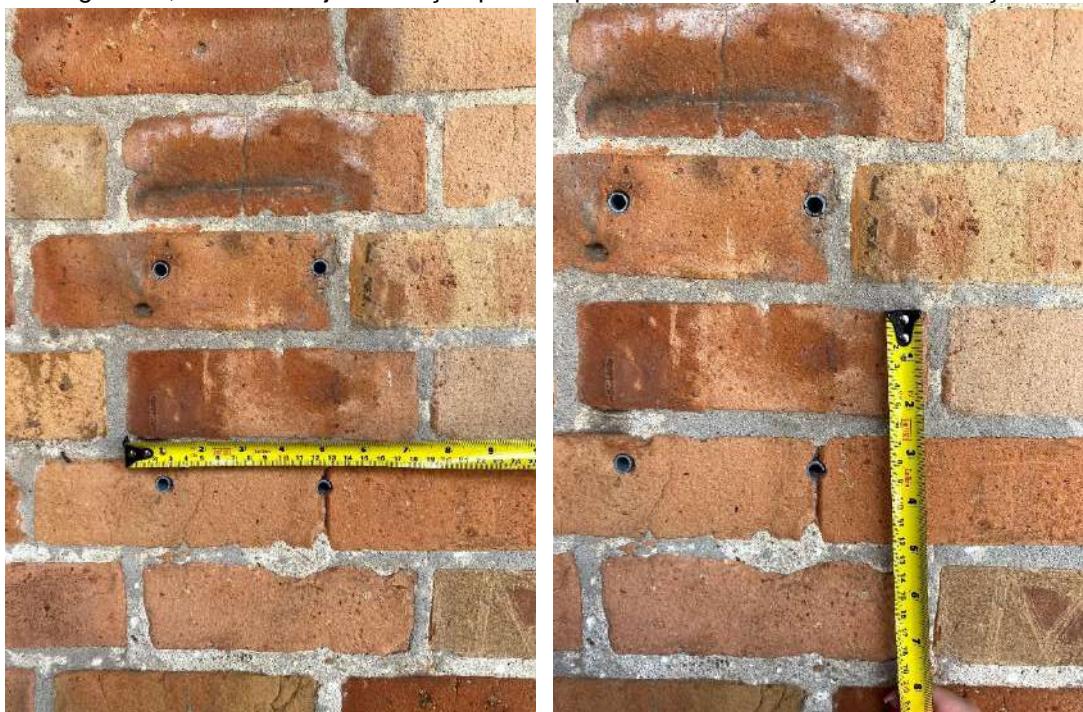
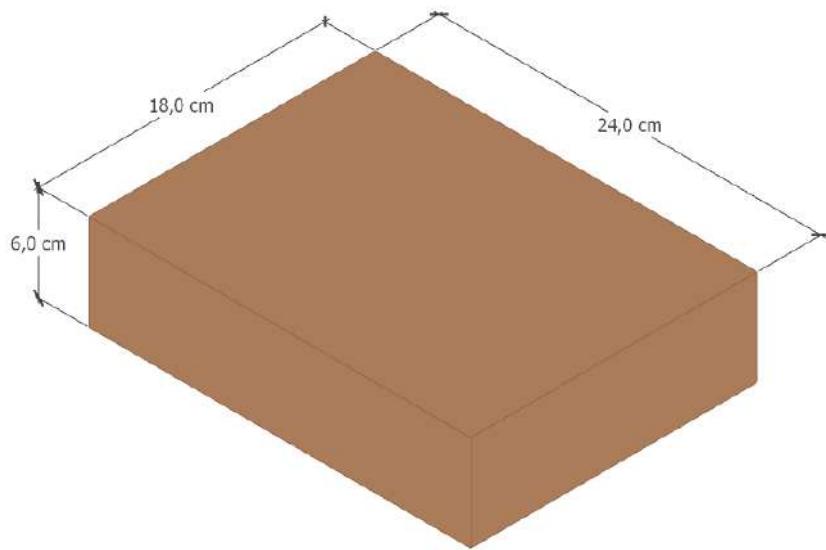
Figura 48, 49 e 50 – Tijolo maciço tipo 2 da primeira fase construtiva da edificação.

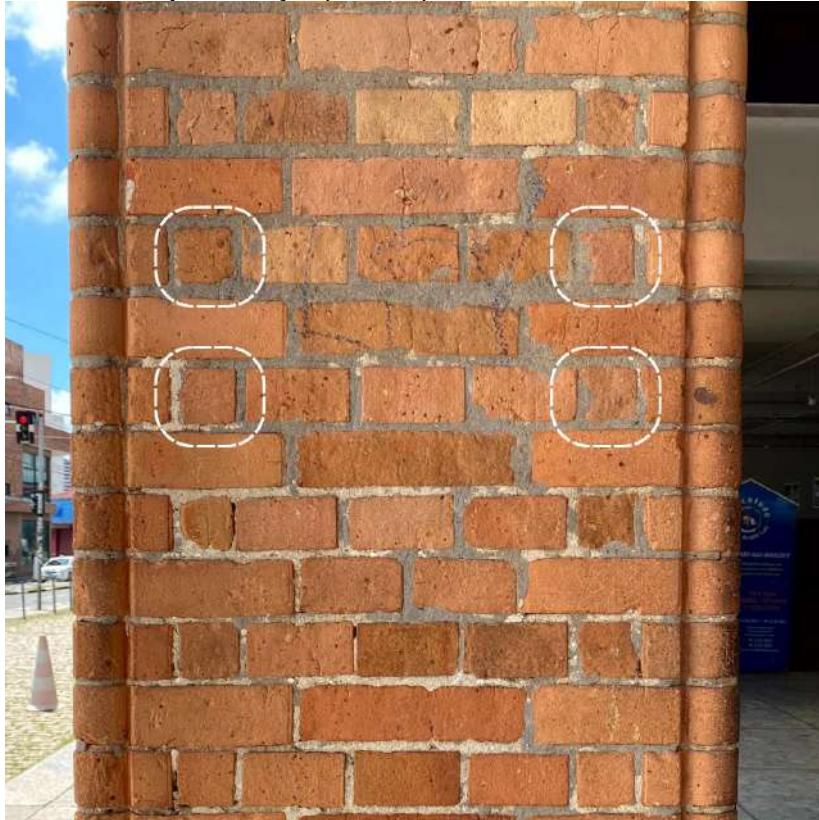
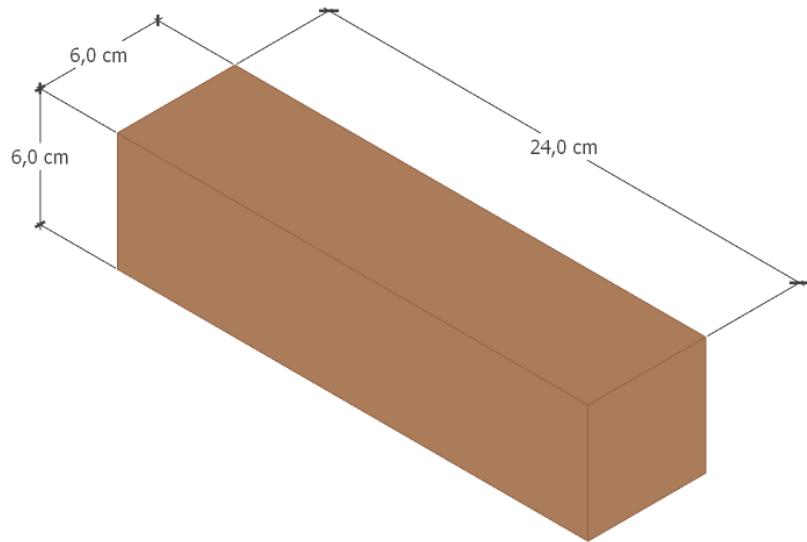
Figura 51 e 52 – Tijolo maciço tipo 3 da primeira fase construtiva da edificação.

²⁸ Atualmente no mercado da construção civil, esta tipologia de tijolo com seção quadrada é conhecida como tijolo cachimbo, sendo derivado da divisão de um tijolo maciço comum.

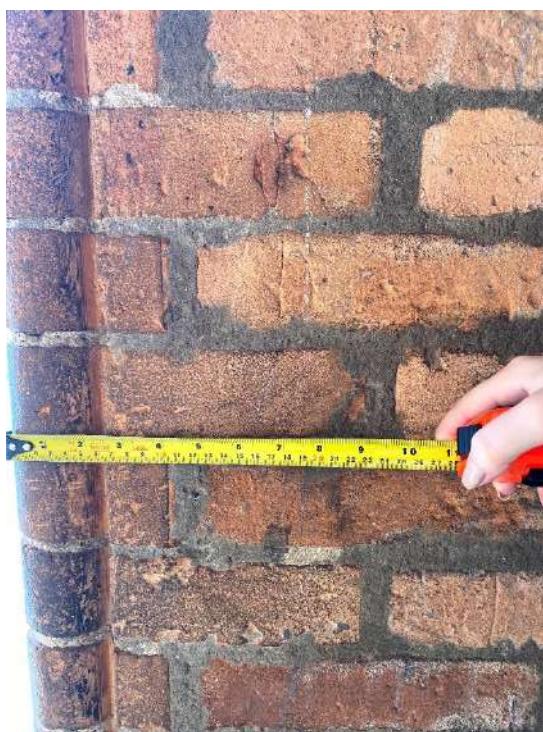
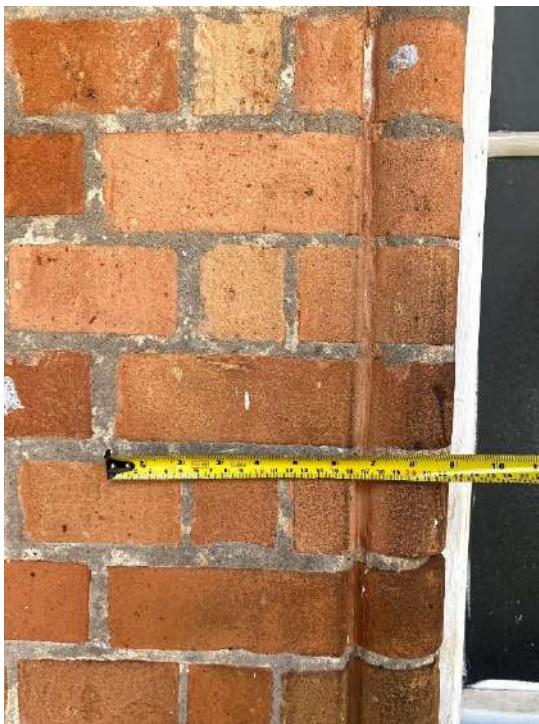
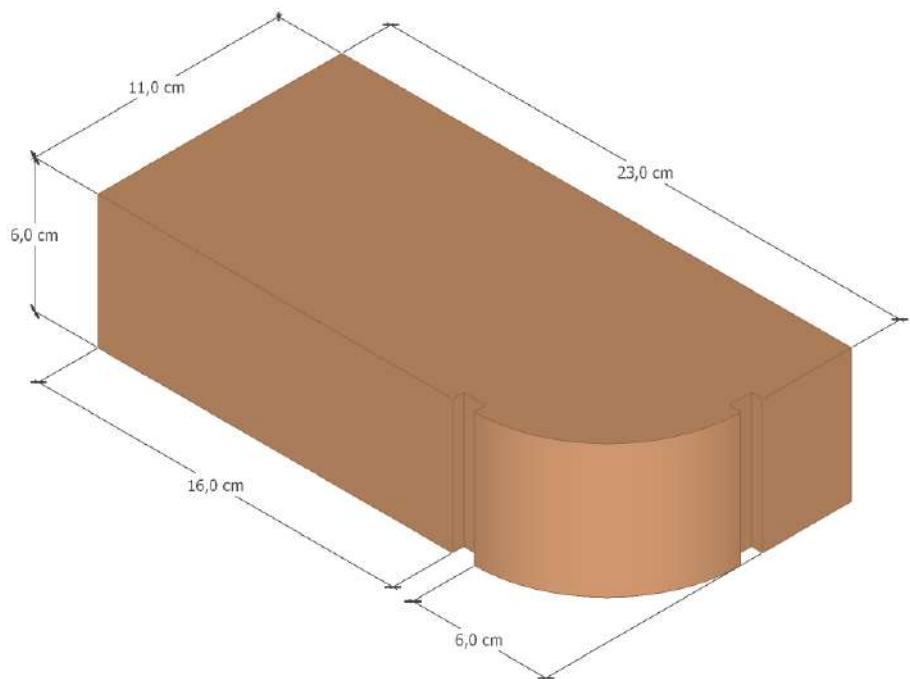
Figura 53, 54 e 55 – Tijolo perfilado especial da primeira fase construtiva da edificação.

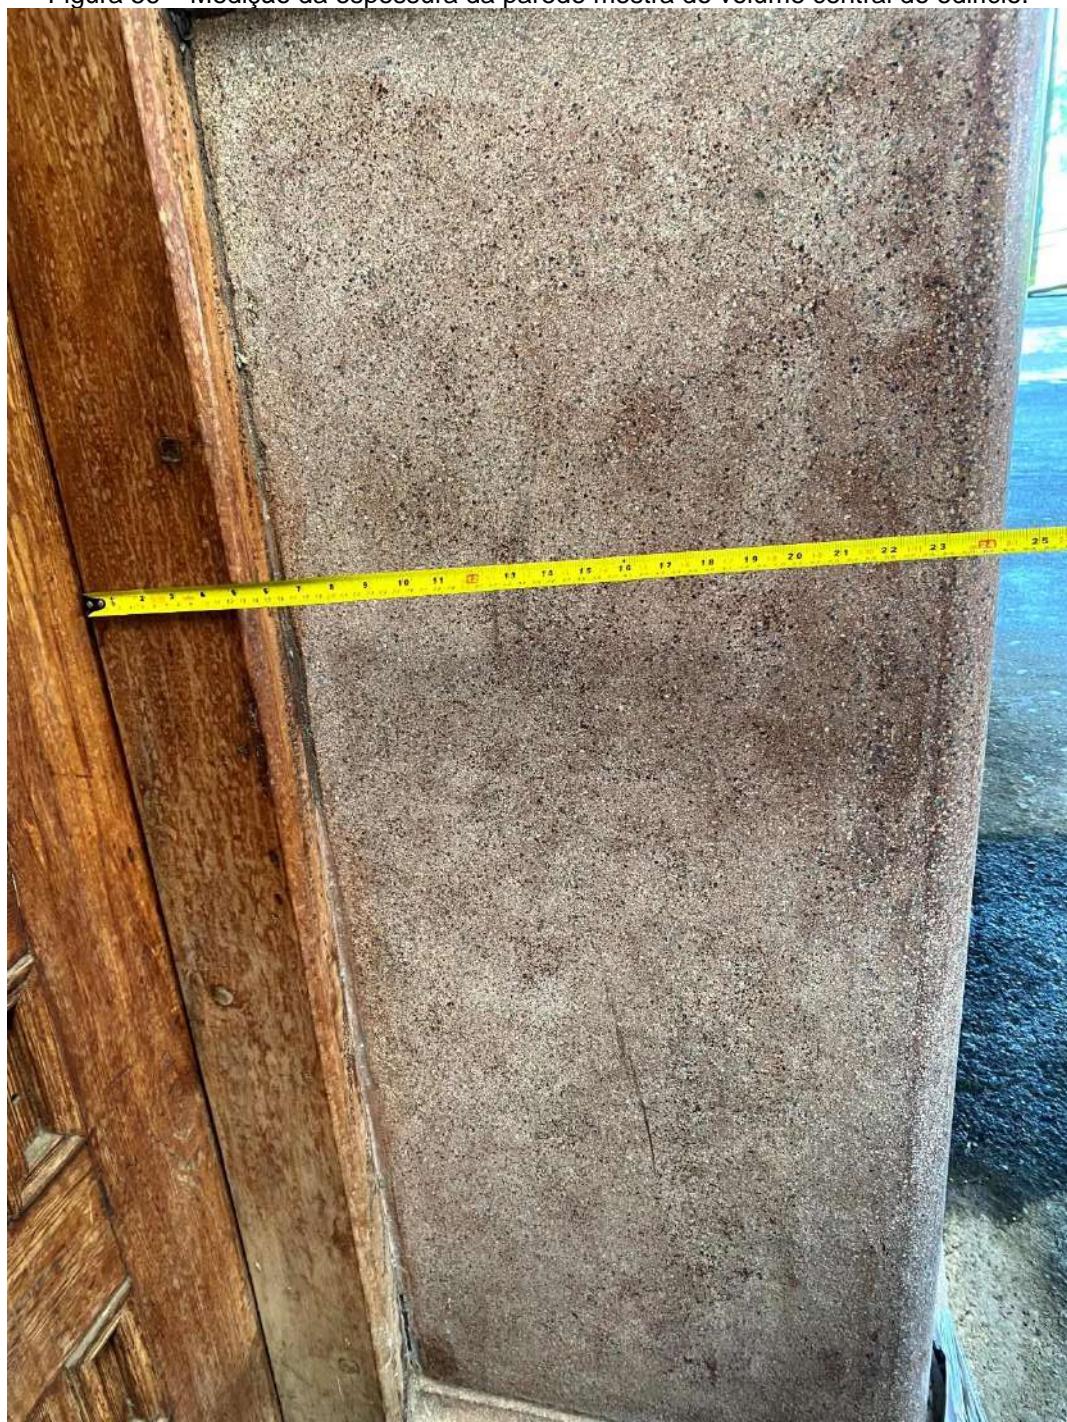
Figura 56 – Medição da espessura da parede mestra do volume central do edifício.

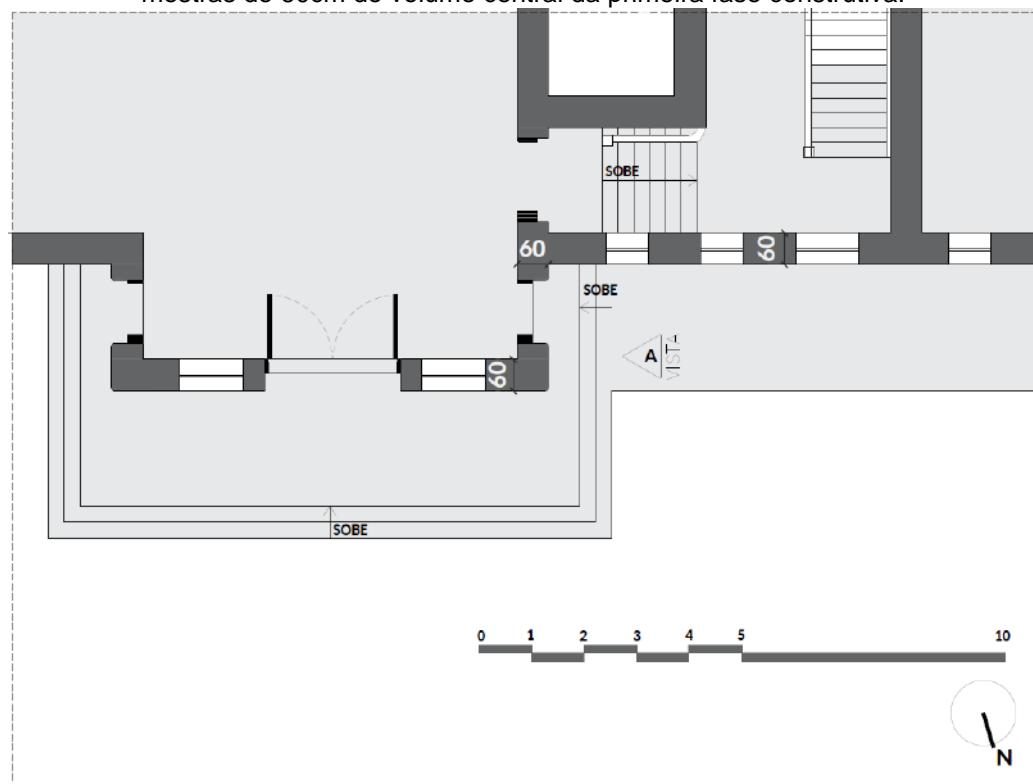
Figura 57 – Planta baixa da antiga estação da CPEF. Detalhe de dimensionamento das paredes mestras de 60cm do volume central da primeira fase construtiva.

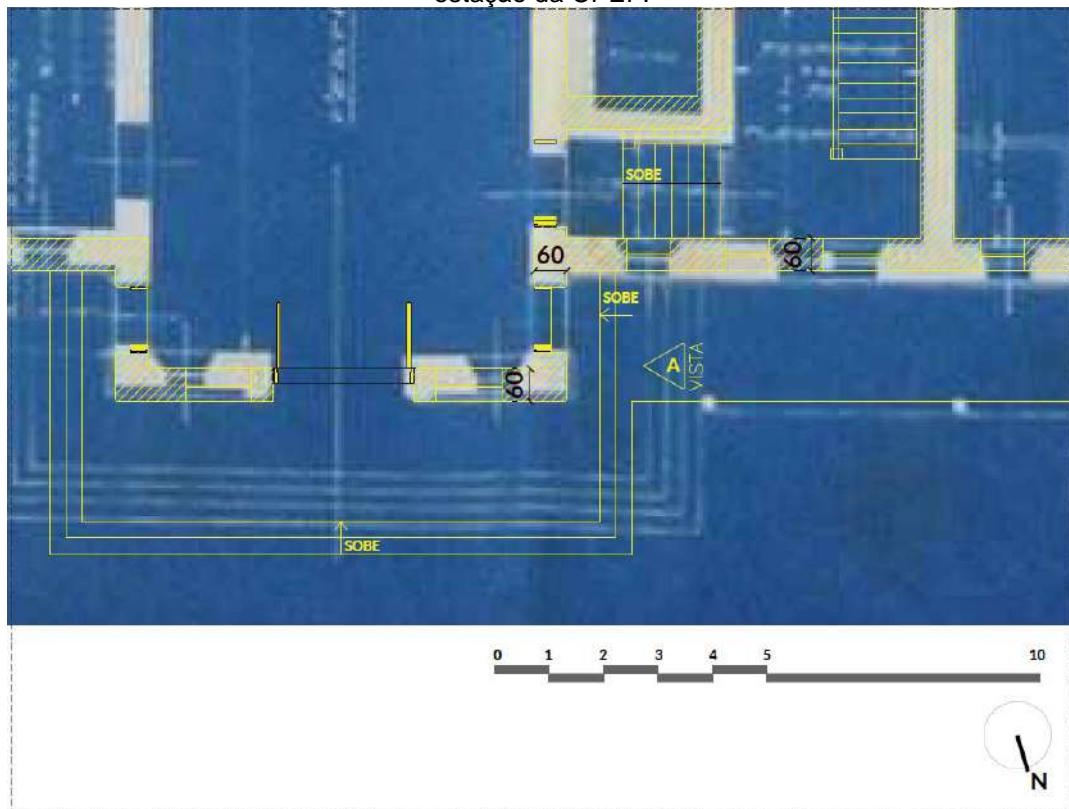
Figura 58 - Planta baixa da estação Cultura sobreposta à planta baixa do projeto de ampliação da estação da CPEF.

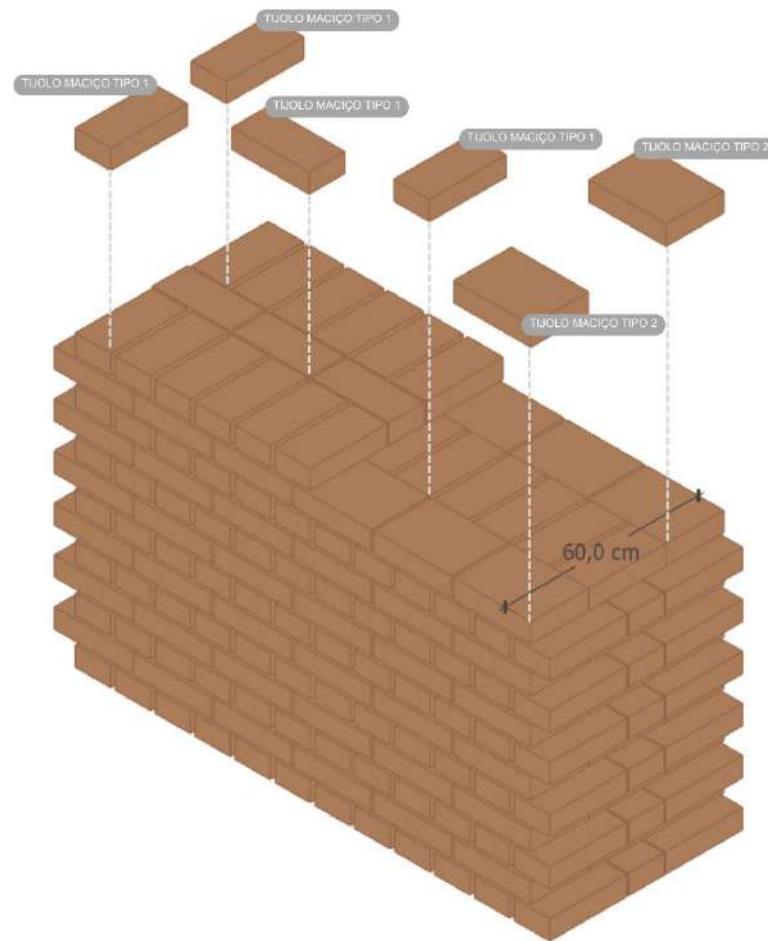
Figura 59 – Modelo esquemático de paredes de tijolo a 2 vezes. Esquema de parede mestra da estação elaborado a partir das tipologias de tijolos identificados na prospecção arqueológica.

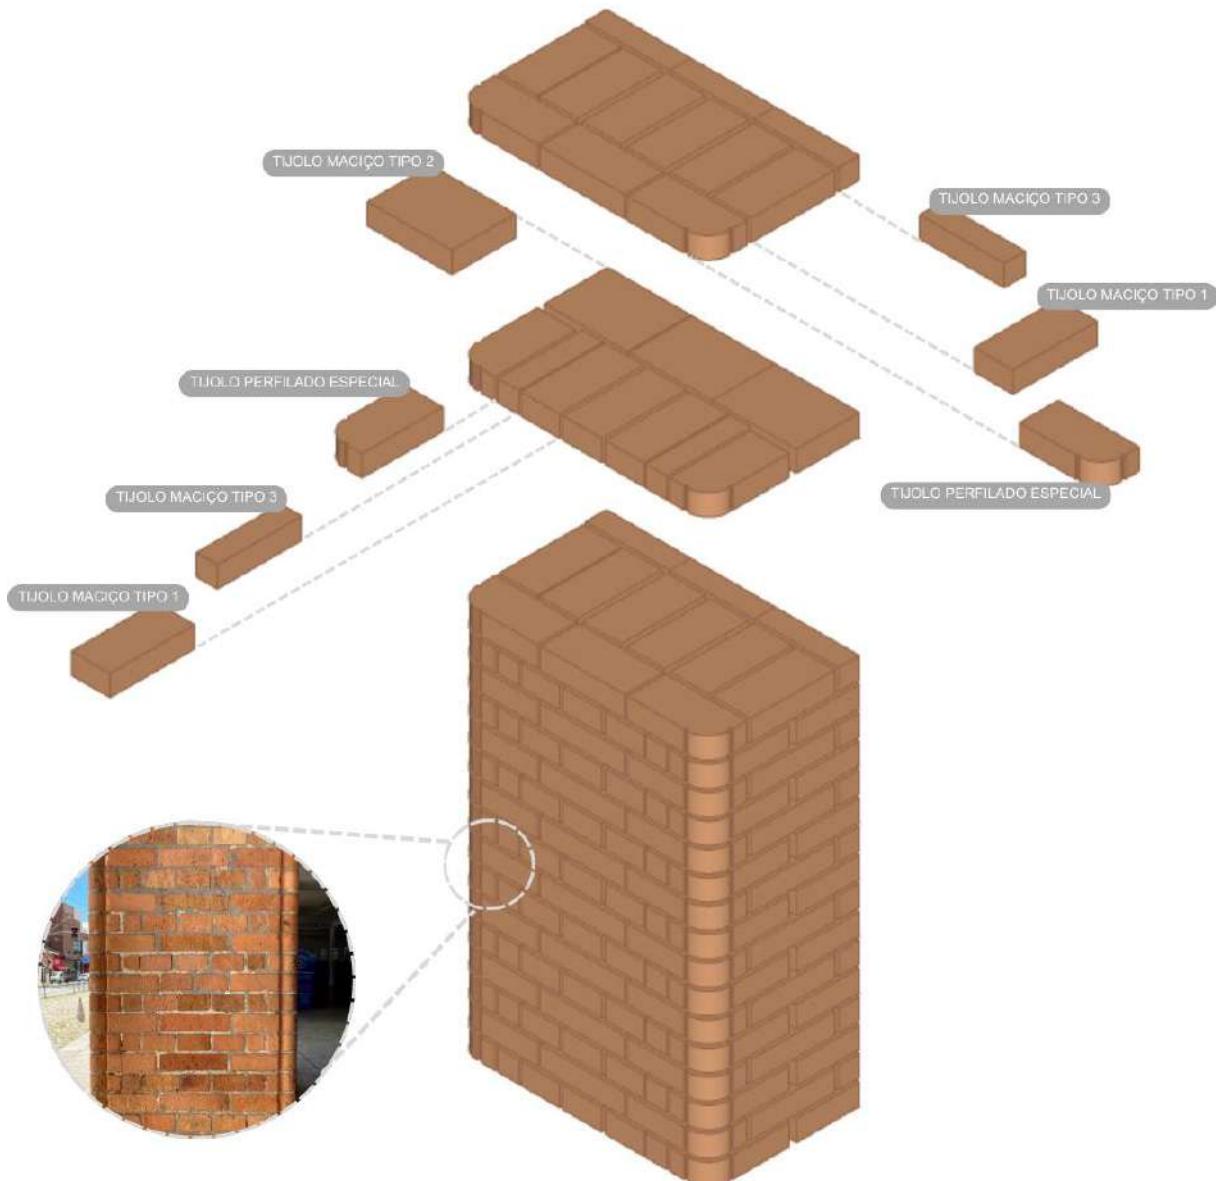
Figura 60 – Modelo esquemático de paredes de tijolo a 2 vezes. Esquema da parede mestra da fachada da estação indicada pela “VISTA A” na planta da Figura 42. Elaborado a partir das tipologias de tijolos identificados na prospecção arqueológica.

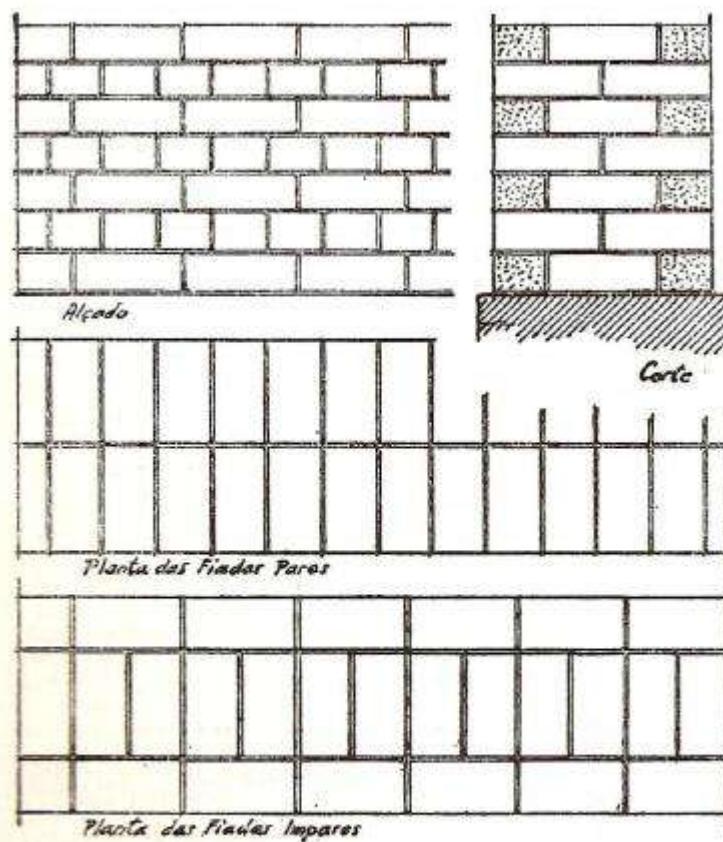
Figura 61 – Modelo de parede de tijolo a 2 vezes exposto por Costa (1955).

*Fig. 16.— PAREDE DE TIJOLO A 2 VEZES
(Aparelho de sistema inglês)*
