ESTAÇÃO FERROVIÁRIA DE CAMPINAS: A MÃO SOBRE O TIJOLO (1884-1920)

Dissertação apresentada ao Programa de Pós- graduação em Arquitetura e Urbanismo da Faculdade de Arquitetura, Artes e Comunicação da Universidade Estadual Paulista “Júlio de Mesquita Filho”, campus de Bauru, como requisito final para a obtenção do título de Mestre.

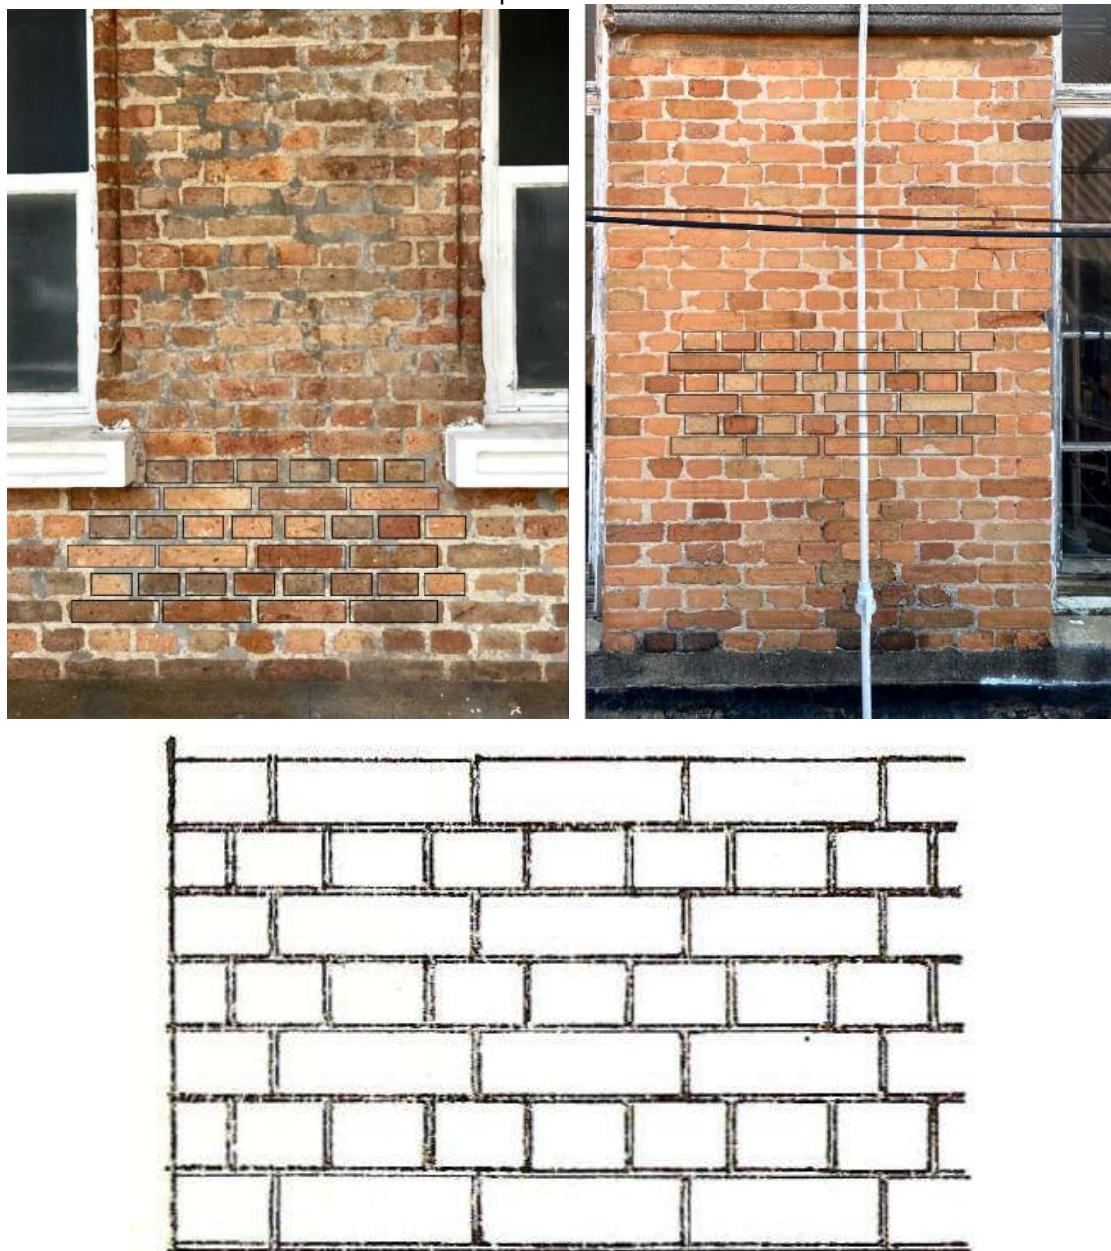
Figura 62, 63 e 64 – Aparelho inglês identificado nas paredes da edificação em sua fachada frontal, fachada posterior e modelo esquemático de aparelho inglês representado por Costa (1955), respectivamente.

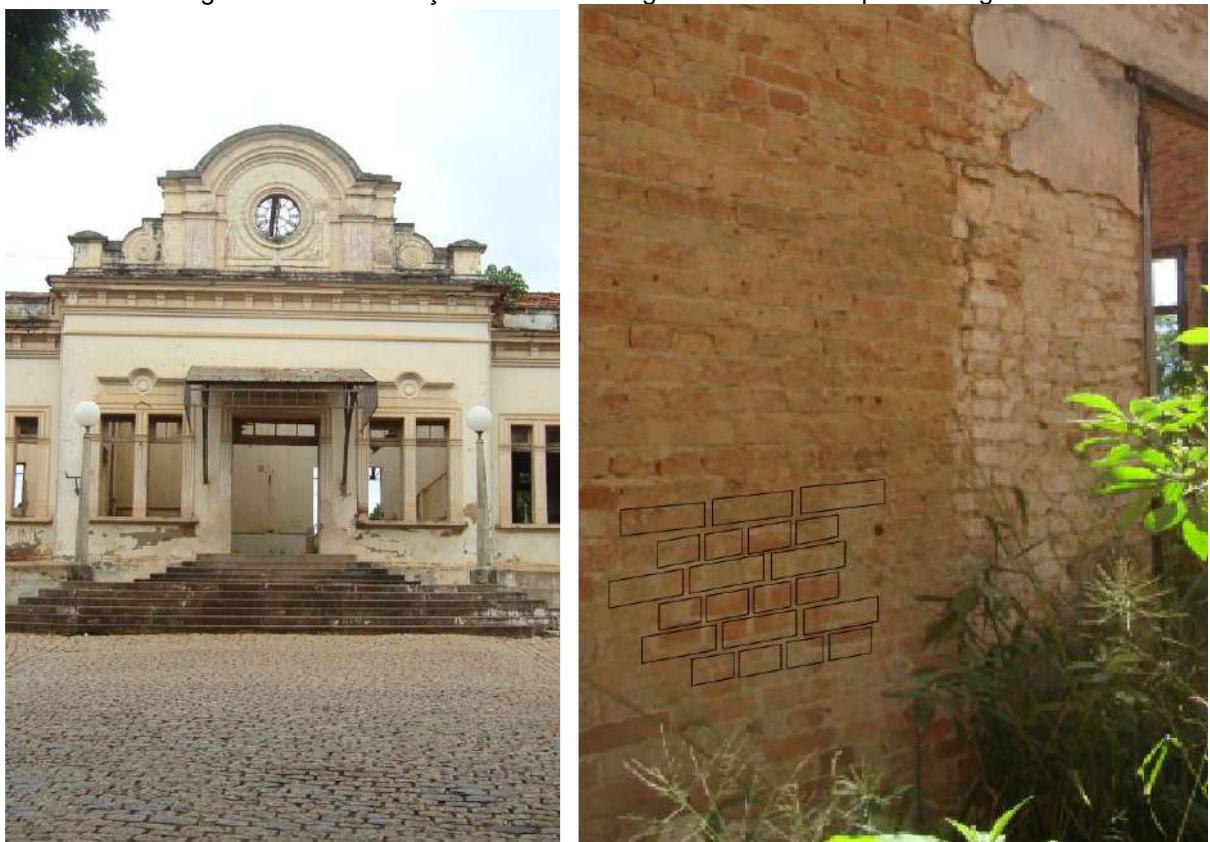
Figura 65 e 66 - Estação de Dois Córregos e detalhe do aparelho inglês.

A identificação desse tipo de aparelho em tijolos em demais construções da Companhia Paulista construídas na mesma época corrobora com o argumento de que a técnica de construção em tijolos aparentes, e o uso do aparelho inglês em específico, era recorrente e dominado pela mão de obra atuante nas construções da CPEF.

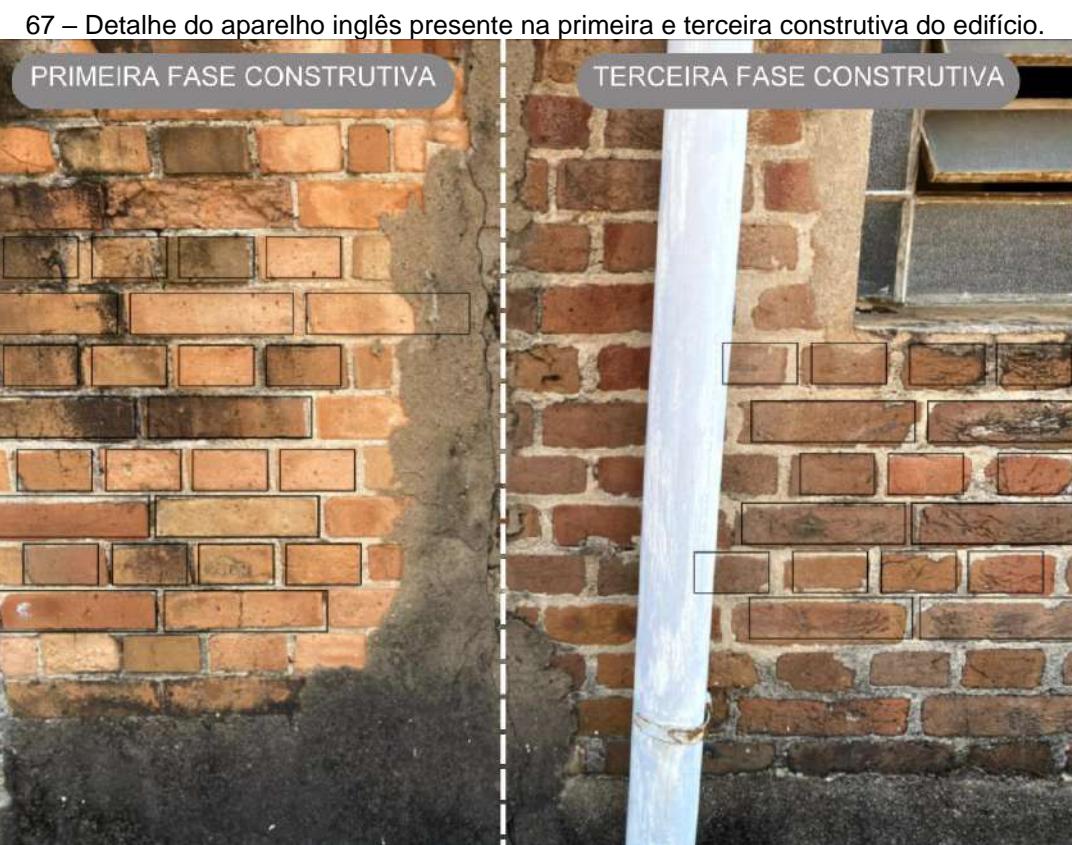
prospecção arqueológica e dos registros fotográficos, que o uso do aparelho inglês foi mantido nas obras de ampliação e reformas do edifício. A Figura 67 mostra um comparativo da presença do aparelho inglês no volume central da estação, pertencente à primeira fase construtiva, e no anexo superior da ala leste, pertencente à terceira fase construtiva.

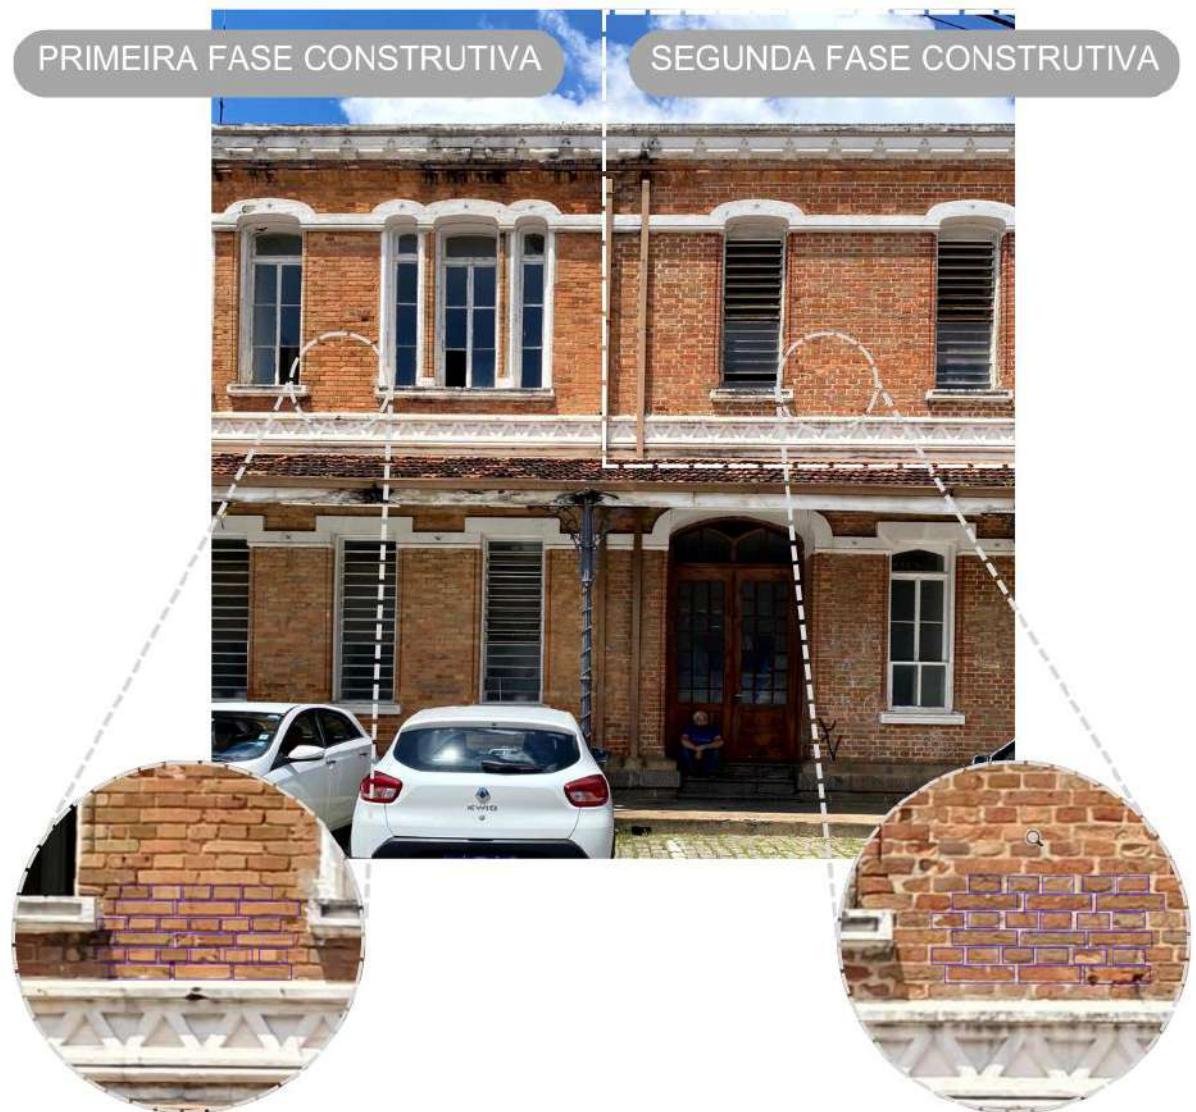
Figura 68 - Detalhe do aparelho inglês presente no encontro dos volumes da primeira e segunda fase construtiva do edifício.

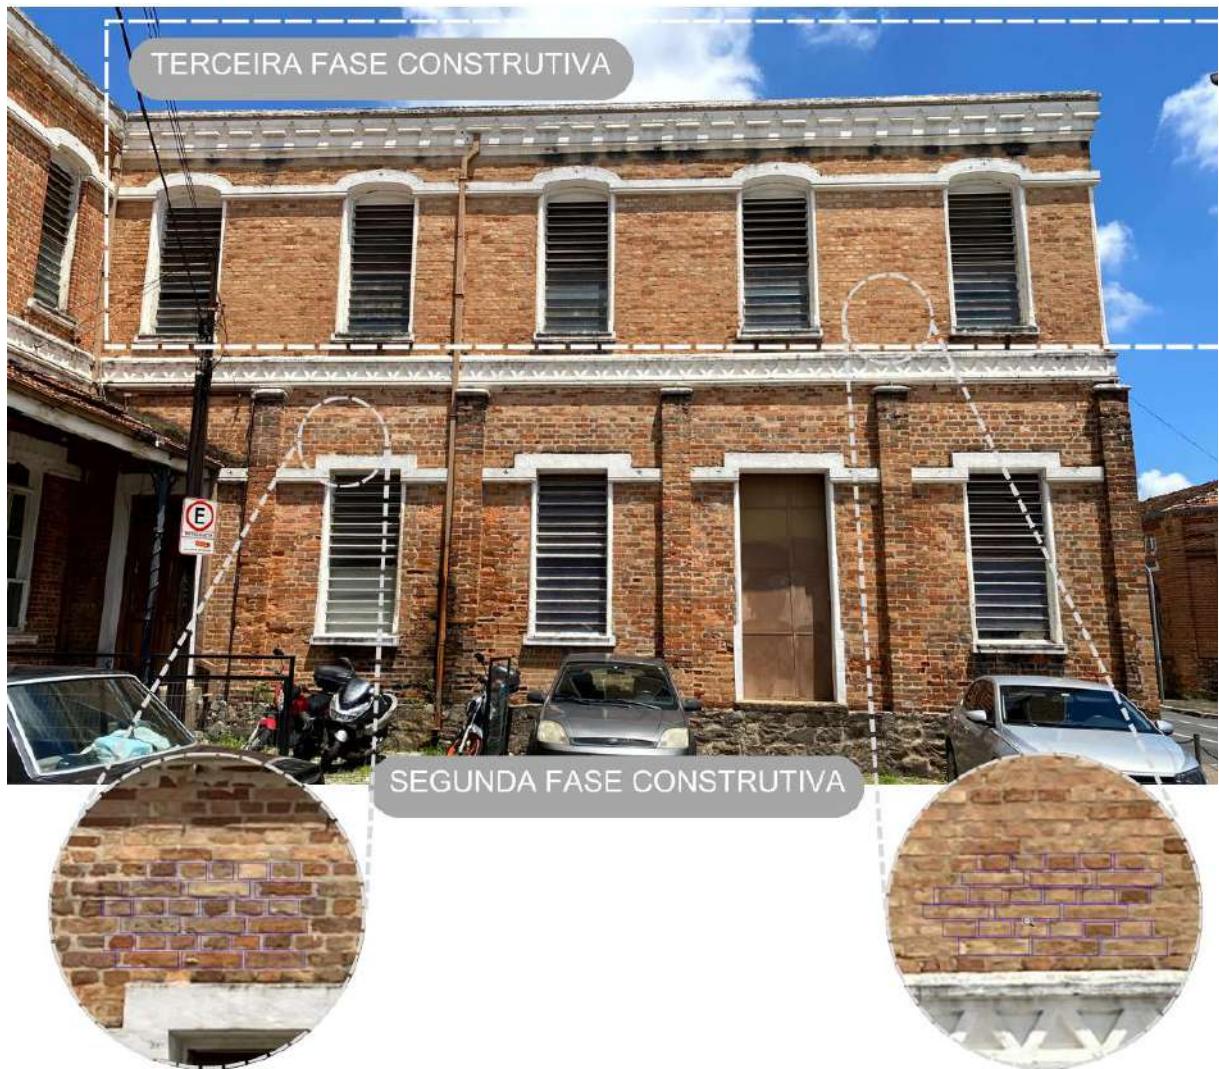
Figura 69 - Detalhe do aparelho inglês presente no encontro dos volumes da segunda e terceira fase construtiva do edifício.

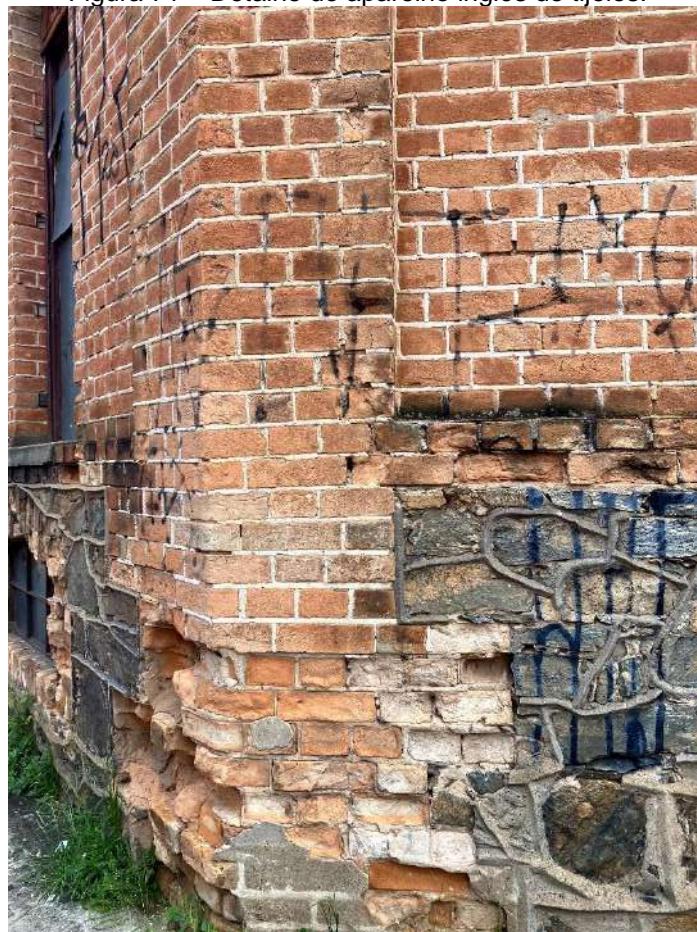
Figura 71 – Detalhe do aparelho inglês de tijolos.

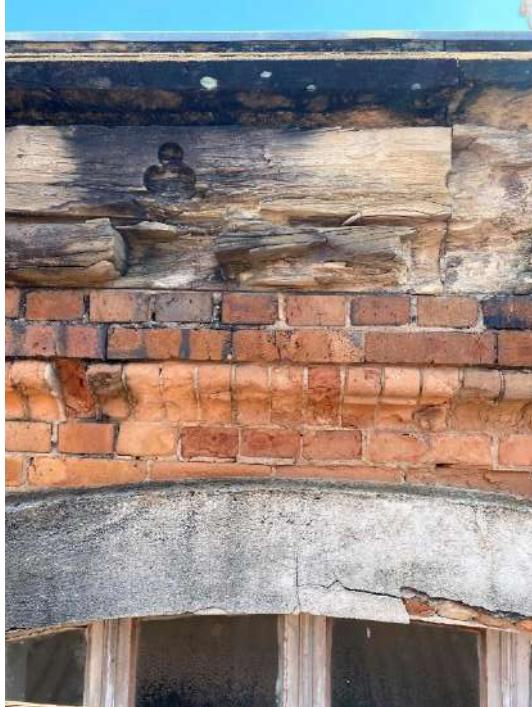
Figura 72 – Arremate em tijolos abaixo da cornija.

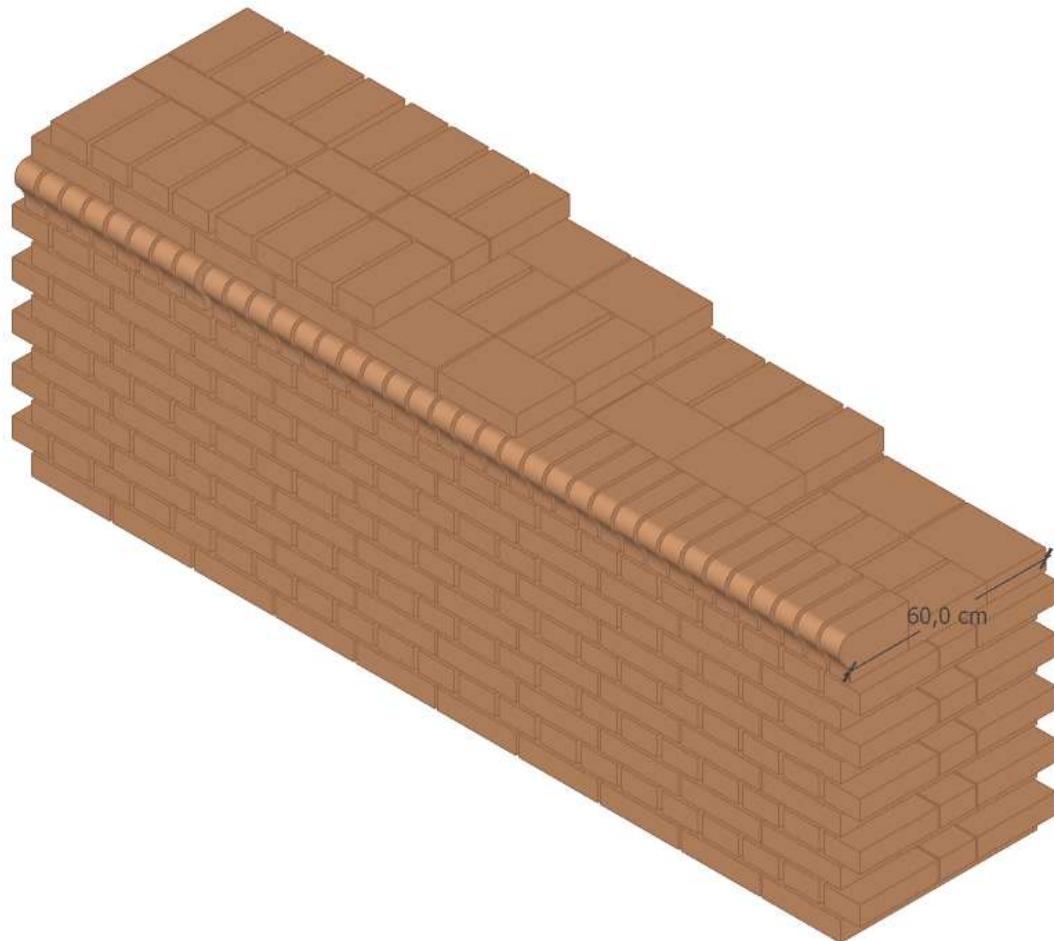
Figura 73 – Modelo esquemático do aparelhamento ornamental de tijolos abaixo da cornija do volume central da primeira fase construtiva do edifício.

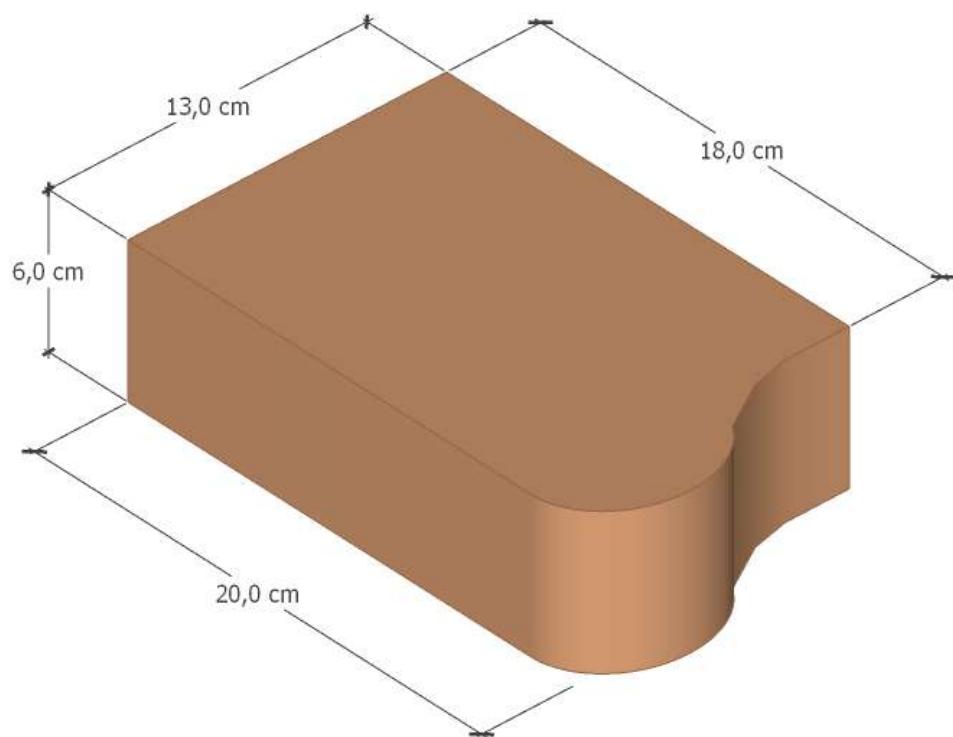
Figura 74 – Representação esquemática do possível formato e dimensões do tijolo perfilado especial utilizado ornamentalmente abaixo da cornija do volume central da primeira fase construtiva do edifício.

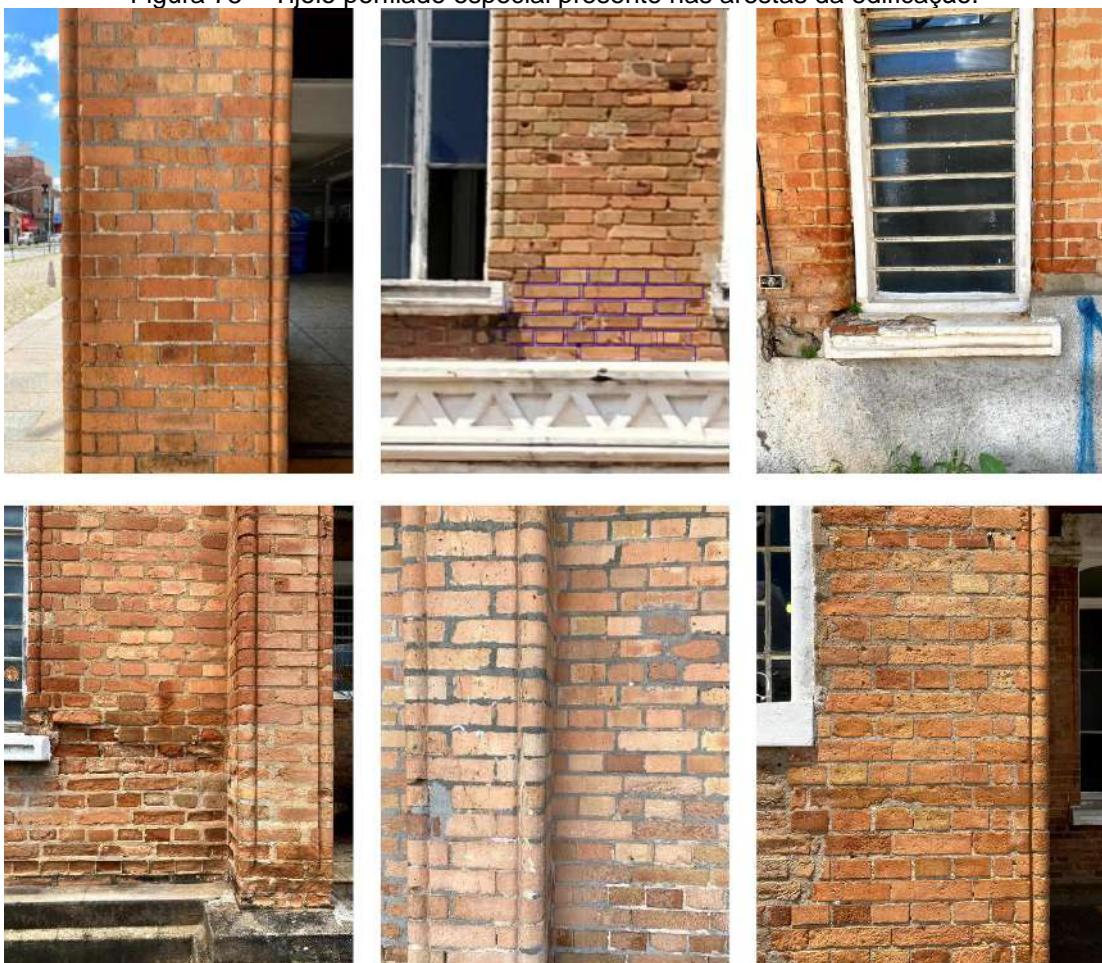
Figura 75 – Tijolo perfilado especial presente nas arestas da edificação.

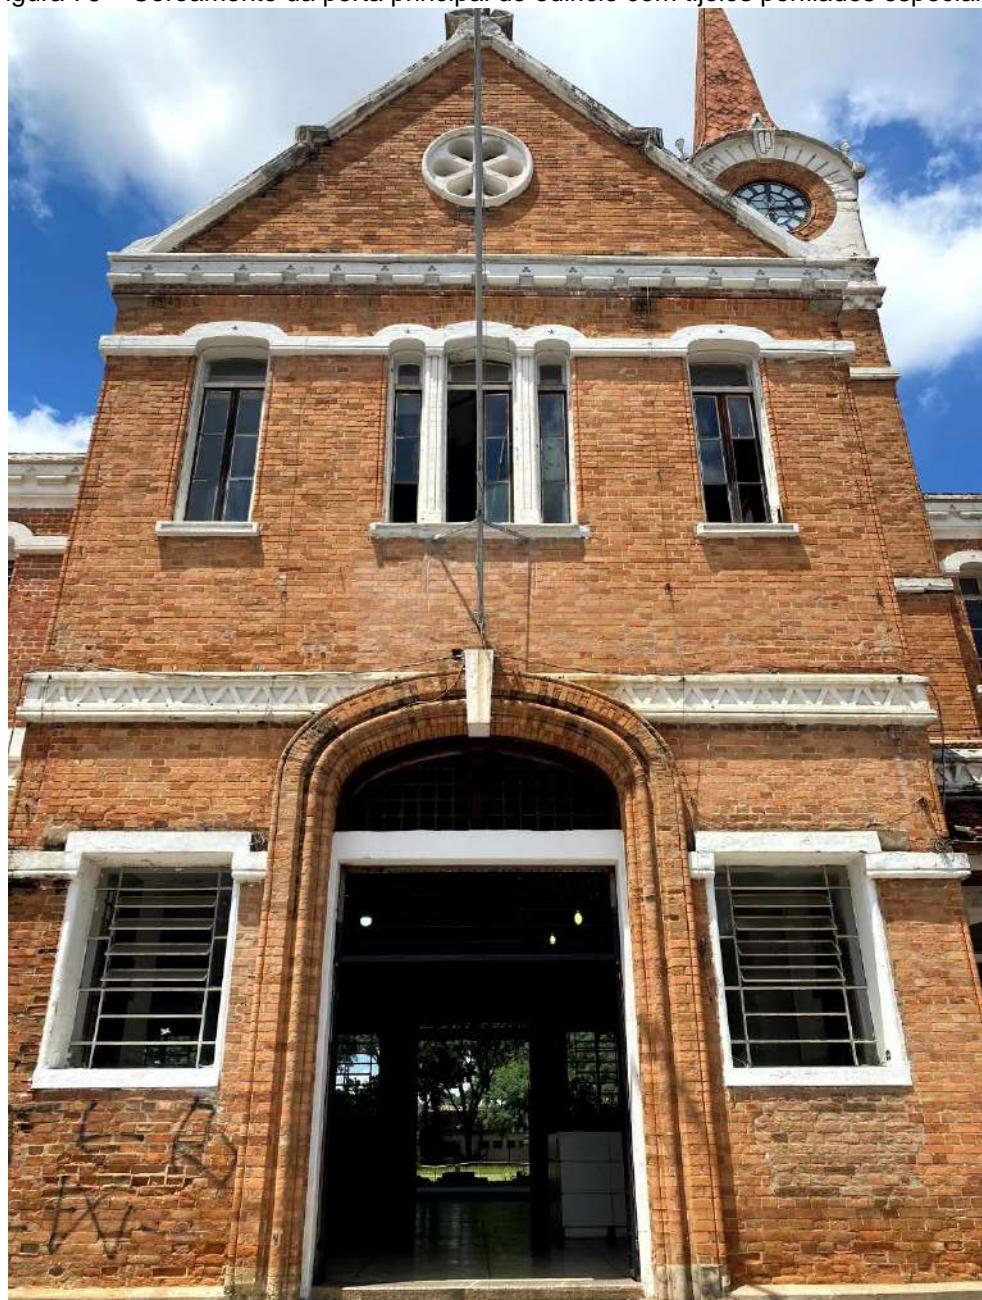
Figura 76 – Coroamento da porta principal do edifício com tijolos perfilados especiais.

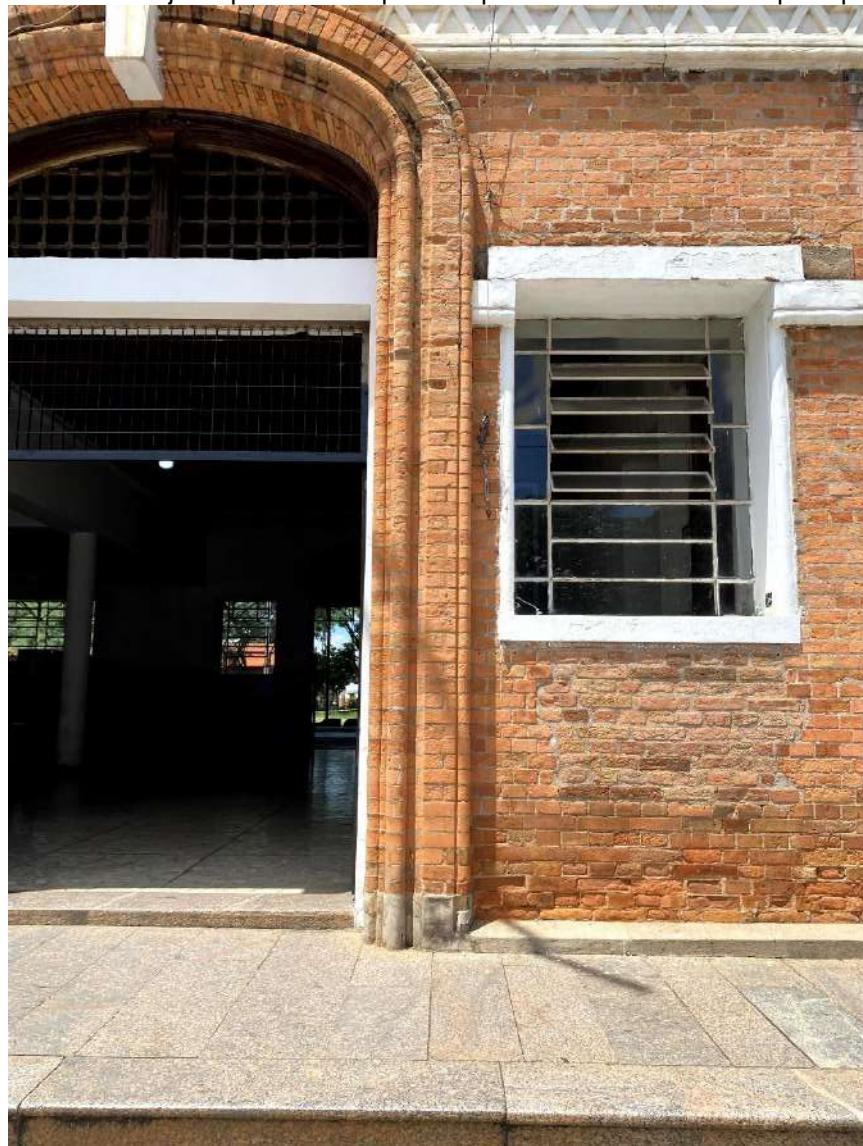
Figura 77 – Detalhe dos tijolos perfilados especiais que emoldura da entrada principal do edifício.

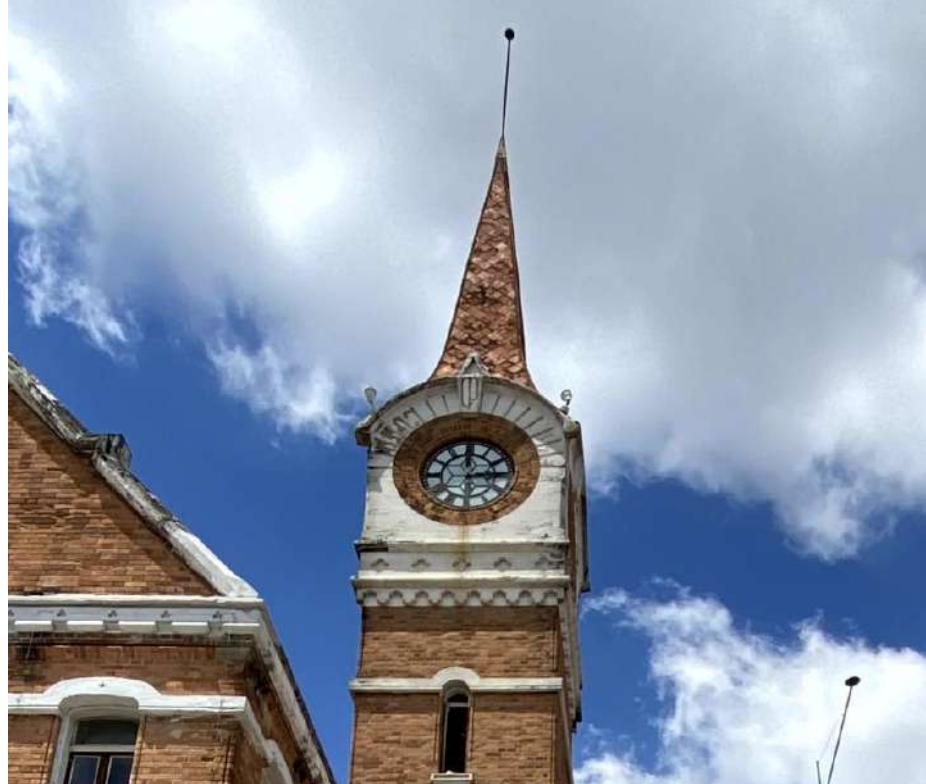
Figura 78 – Detalhe de ornamento em tijolos emoldurando o relógio da estação.

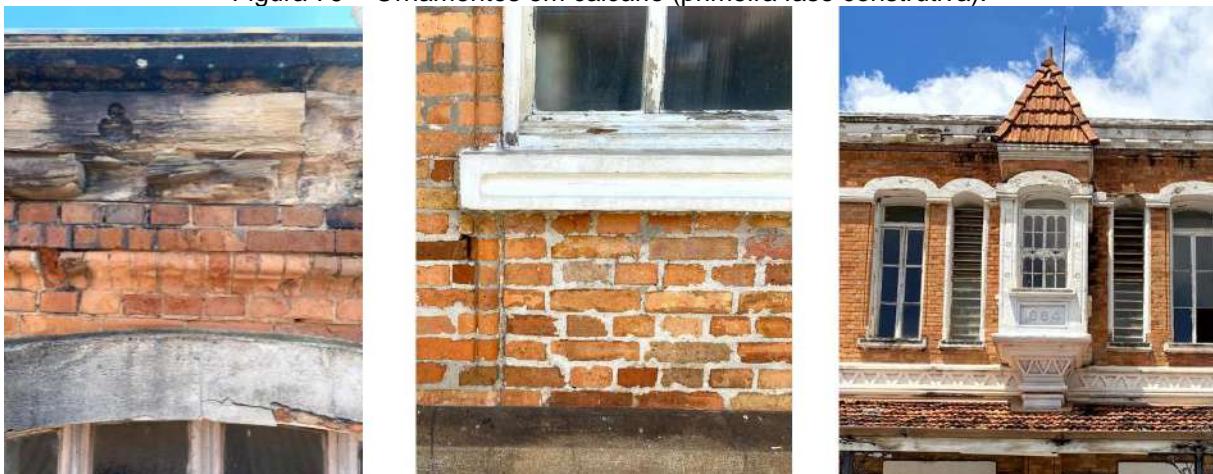
Figura 79 – Ornamentos em calcário (primeira fase construtiva).

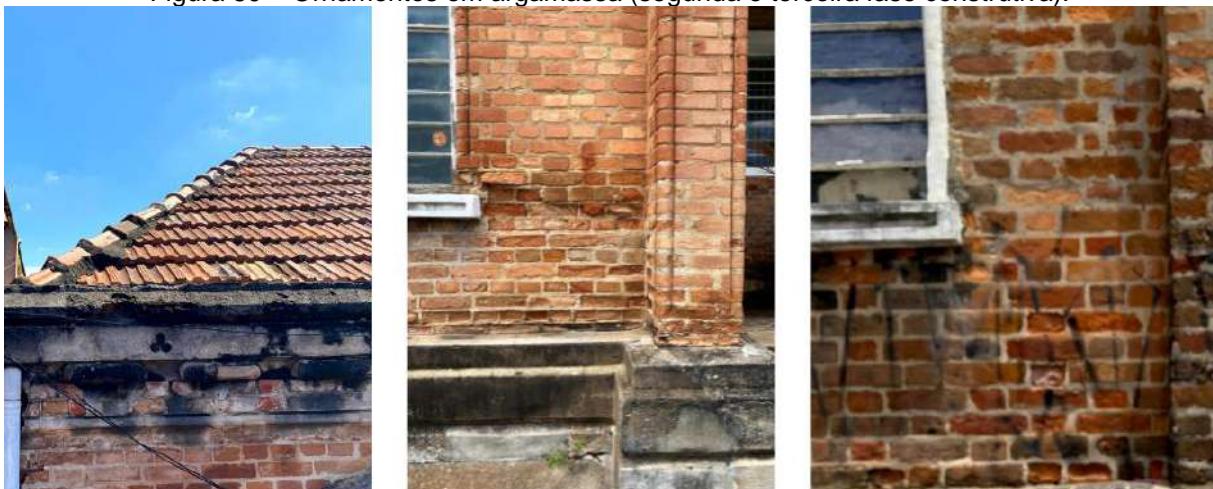
Figura 80 – Ornamentos em argamassa (segunda e terceira fase construtiva).
